# 改善箇所説明図

## 不具合の内容

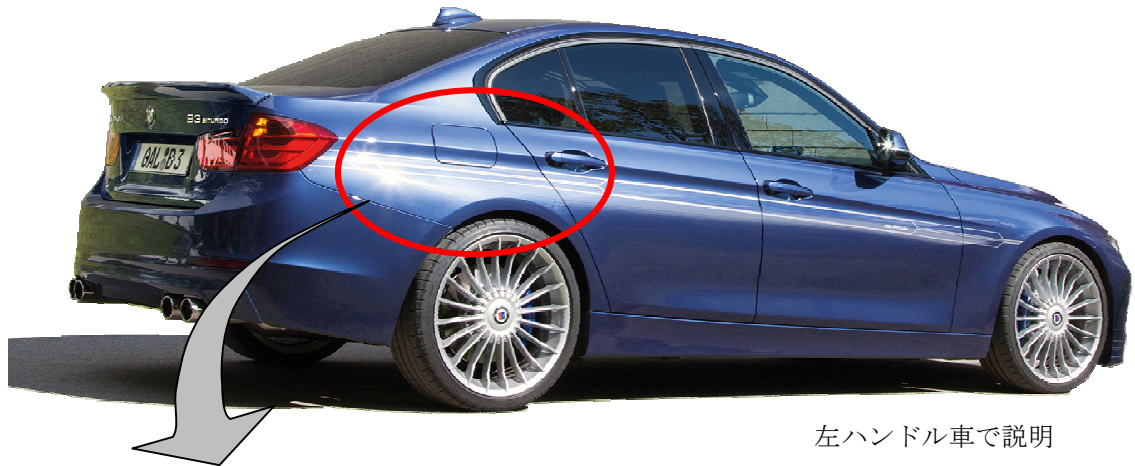
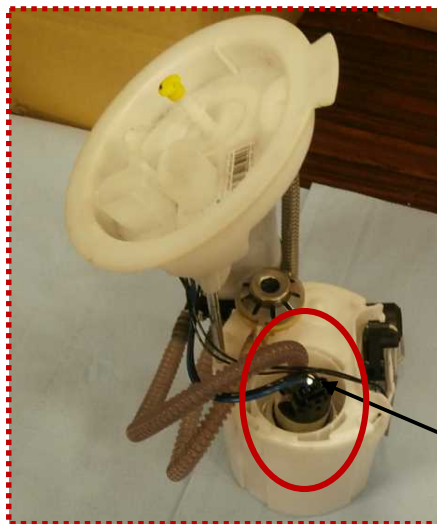
燃料供給ユニット

基準不適合箇所  
燃料ポンプ

は交換する部品を示す

燃料ポンプにおいて、当該ポンプ内部の製造工程が不適切なため、内部に異物が混入しているものがある。そのため、そのままの状態で使用を続けると、燃料ポンプ内のインペラに異物が噛み込み、燃料ポンプが停止し、最悪の場合、走行中にエンジンが停止し再始動ができなくなるおそれがある。

全車両、対策品の燃料供給ユニットに交換する。
