# 改善箇所説明図

警音器とメインハーネス間に対策品を追加

型式：K R D

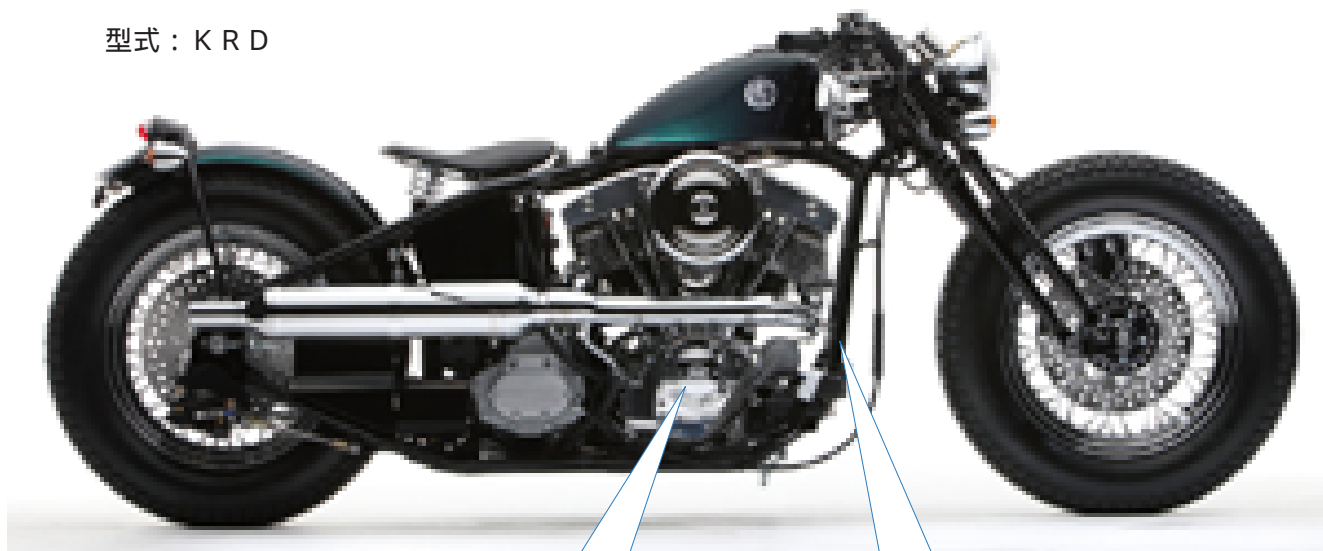
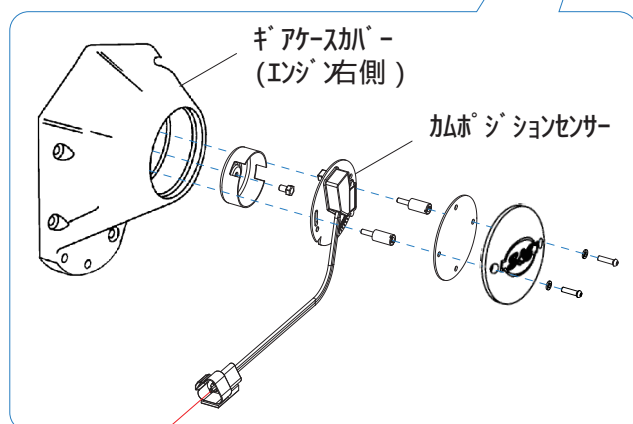
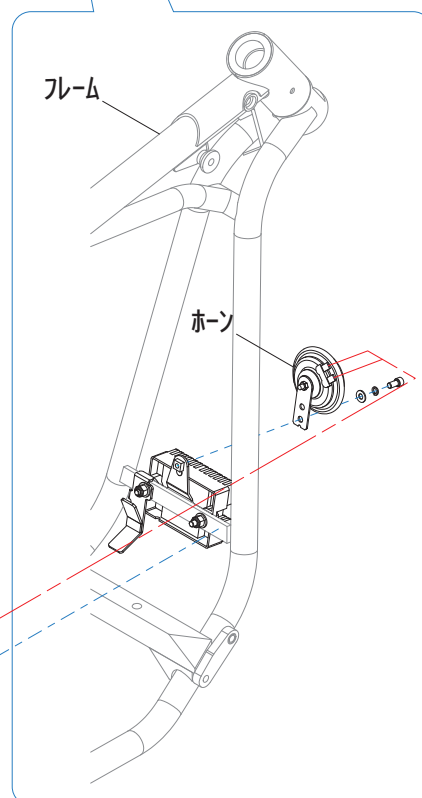
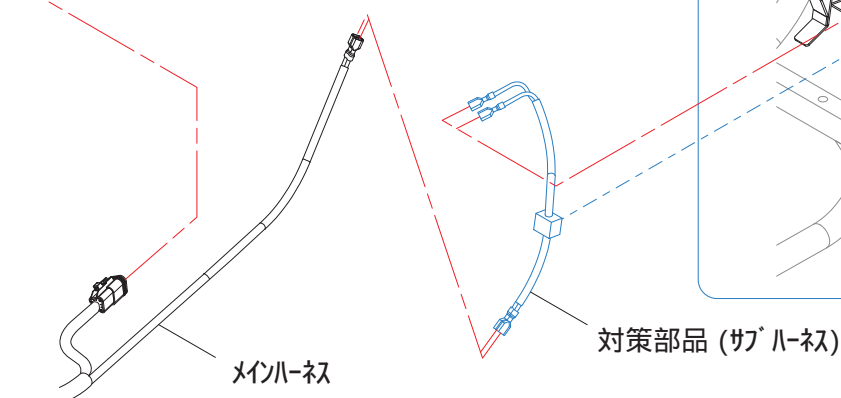
警音器において、警音器を作動させた際、逆起電力が発生し、カムポジションセンサーが損傷するものがある。そのため、点火信号が正しく出力されず、エンジンが始動できないおそれがある。

改善の内容：警音器とメインハーネス間に対策品を追加する。

識別：対策部品 (サブハーネス) の組付け有無。
