# 改善箇所説明図

型式：P R C

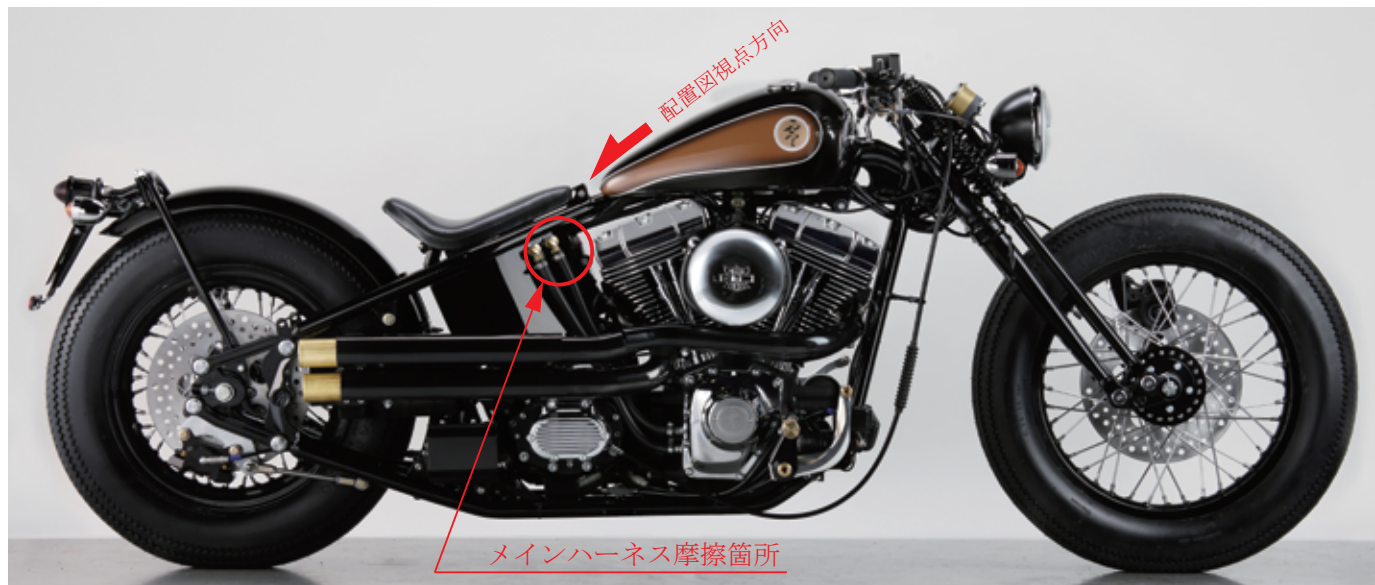
エンジン制御等のメインハーネスの取り回しが不適切なため、当該ハーネスがオイルタンクと接触しているものがある。そのため、走行時の振動によりハーネスの皮膜が摩耗し、そのままの状態で使用を続けると、ハーネス内の配線がショートし、最悪の場合、走行中にエンジンが停止するおそれがある。

改善の内容：メインハーネス交換と配置変更
