# 改善箇所説明図

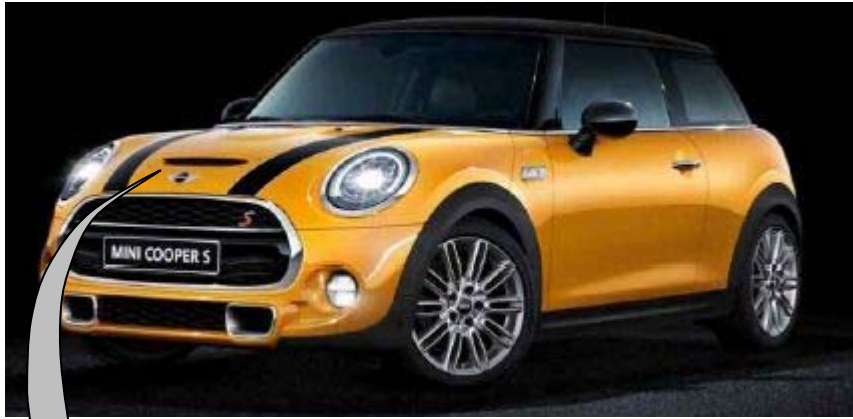
図：左ハンドル車

エンジンオイルを冷却するヒートエクスチェンジャーにおいて、当該エクスチェンジャーの構成部品の溶接が不適切なため、隙間が生じているものがある。そのため、隙間からエンジンオイルが漏れ、警告灯が点灯し、そのまま使用を続けると、最悪の場合、エンジンが停止するおそれがある。

全車両、オイルフィルターアッセンブリーを対策品と交換する。
