## 不 具 合 箇 所 説 明 図

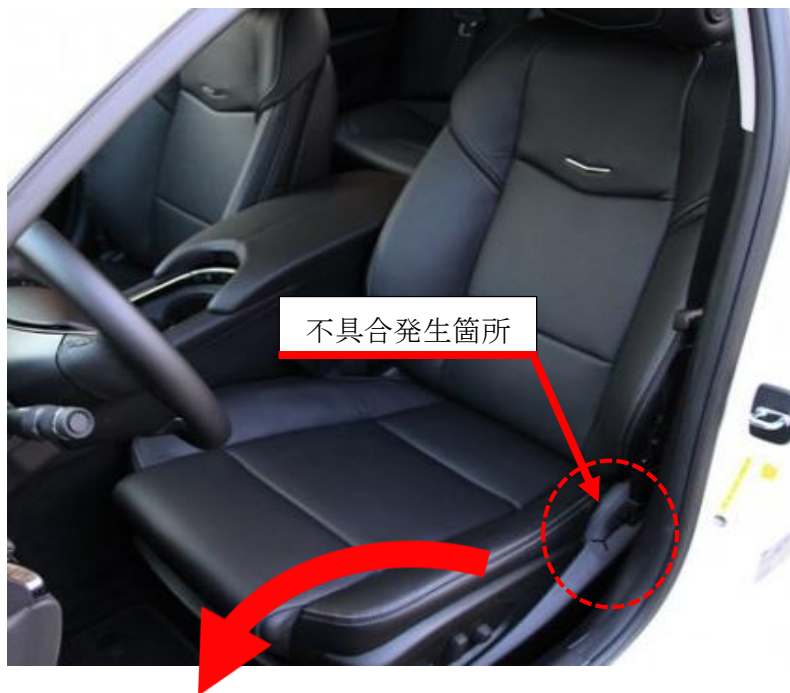
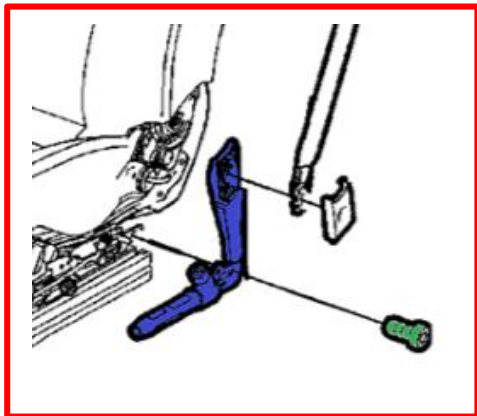
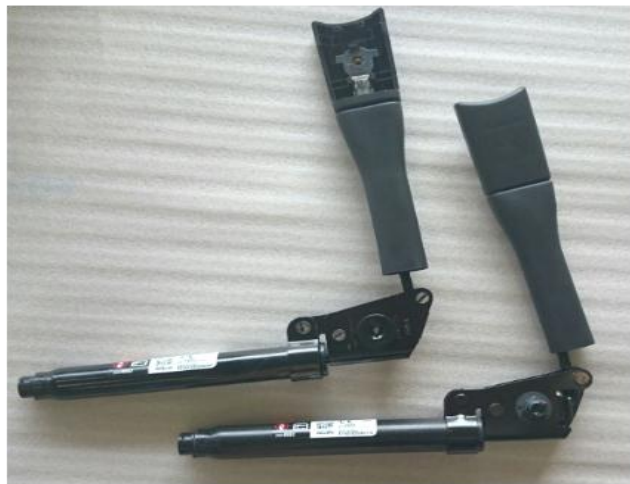
不具合品部位を示す

運転席及び助手席のシートベルトにおいて、シートベルトプリテンショナのロック機構が不適切なため、衝突時等にシートベルトプリテンショナをロックできないものがある。そのため、適切に乗員を拘束できないおそれがある。

全車両、運転席及び助手席のシートベルトプリテンショナを対策品に交換する。

左 A ピラー部分に黄色ペイントを塗布する。
