# 改善箇所説明図

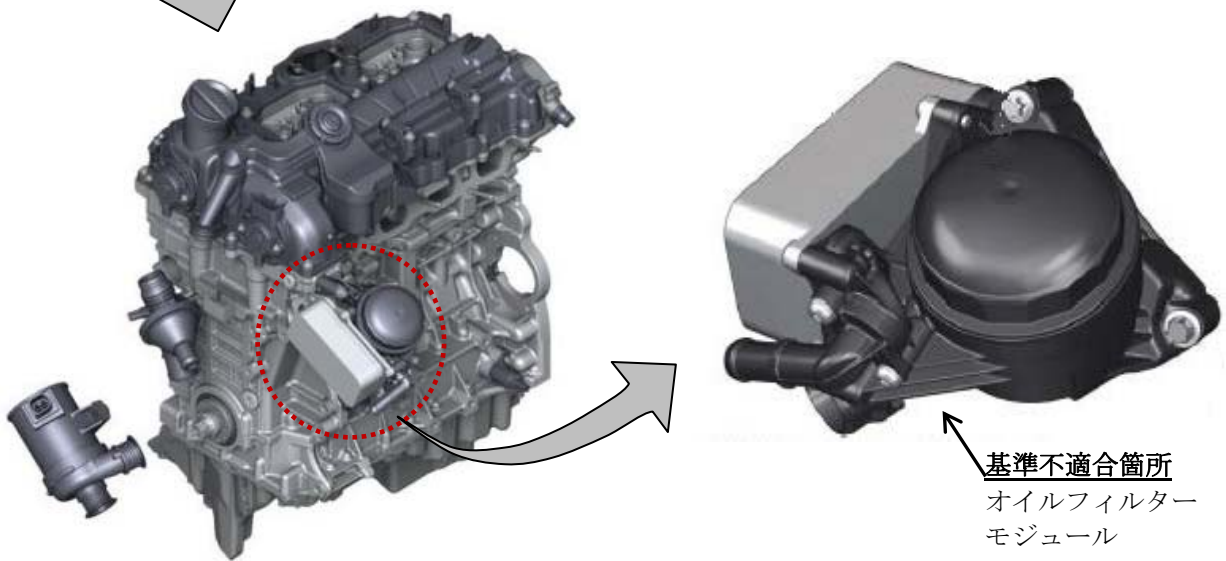
基準不適合箇所  
オイルフィルター  
モジュール

オイルフィルターモジュールにおいて、オイルフィルターハウジングの材質が不適切なため、エンジンの温度の影響を受け、熱膨張をするものがある。そのため、熱膨張を繰り返すことで当該ハウジングが変形して、シーリング部の密閉性が不足し、冷却水やオイルが漏れ、最悪の場合、走行中にエンジンが停止するおそれがある。

全車両、当該オイルフィルターモジュールを対策品と交換する。
