## 改善箇所説明図

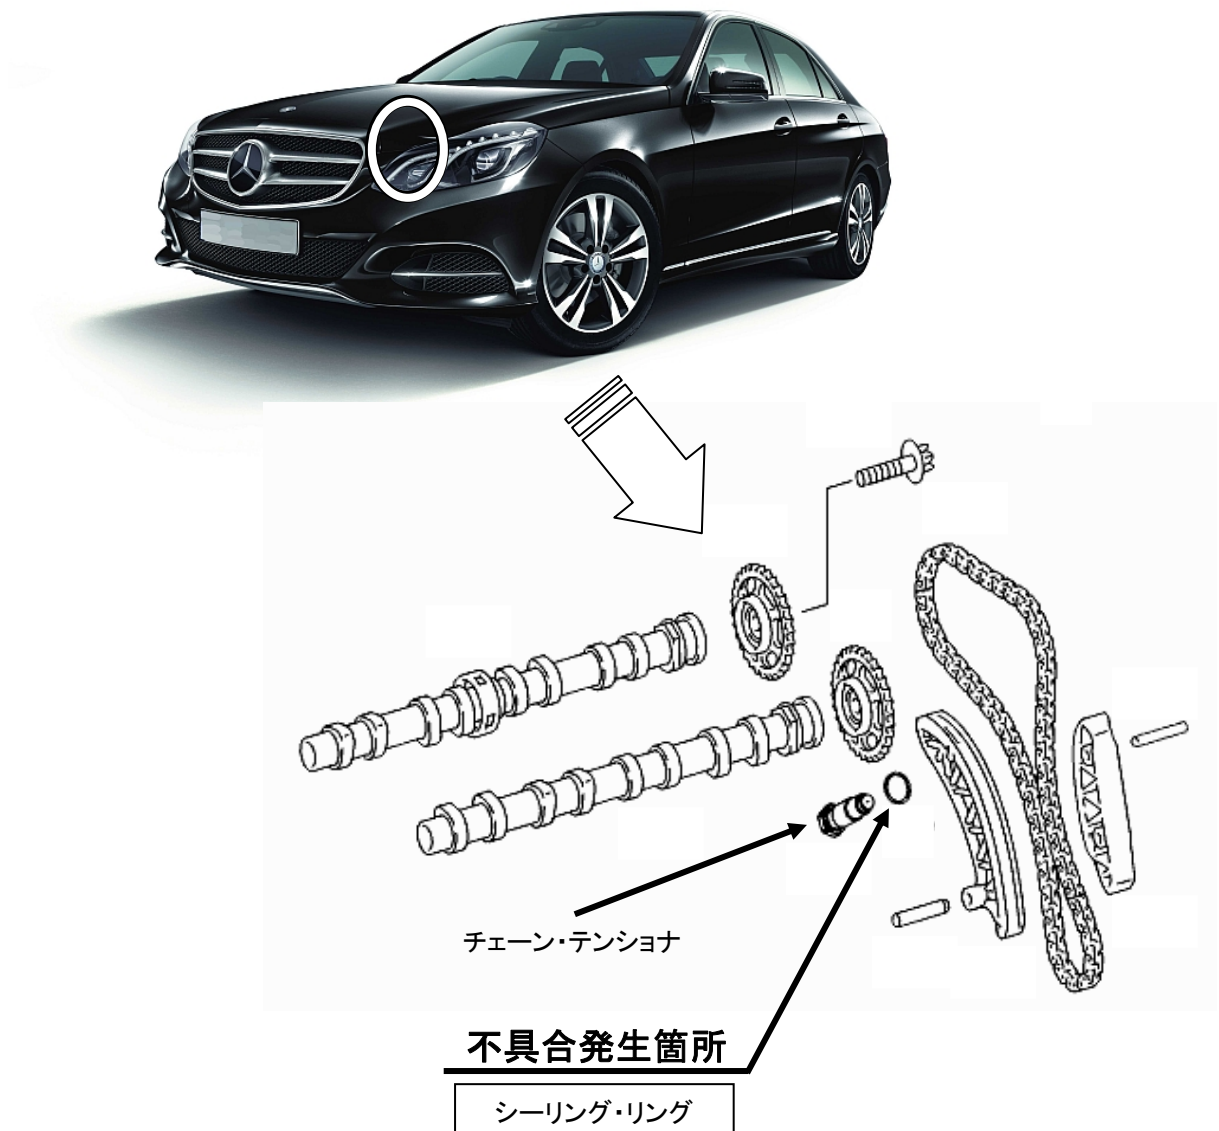
注 :  は、交換する部品を示す

エンジンのタイミングチェーンテンショナにおいて、シーリング・リングの材質が不適切なため、エンジンオイルが漏れるおそれがある。そのため、そのままの状態で使用を続けると、警告灯が点灯し、エンジンが損傷するほか、最悪の場合、漏れたエンジンオイルから火災に至るおそれがある。

全車両、シーリング・リングを対策品に交換する。
