# 改善箇所説明図

図：左ハンドル車

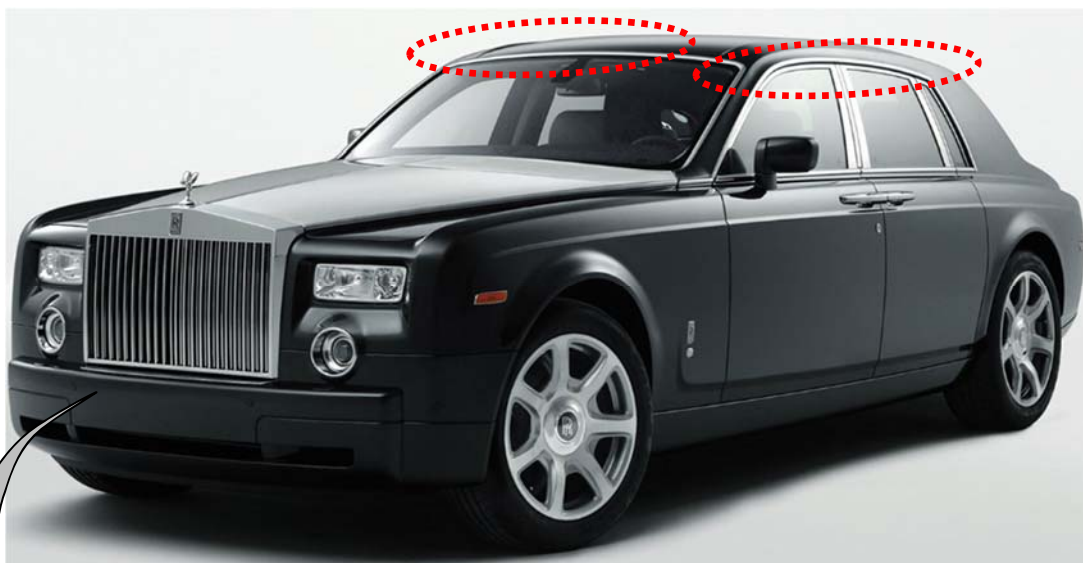
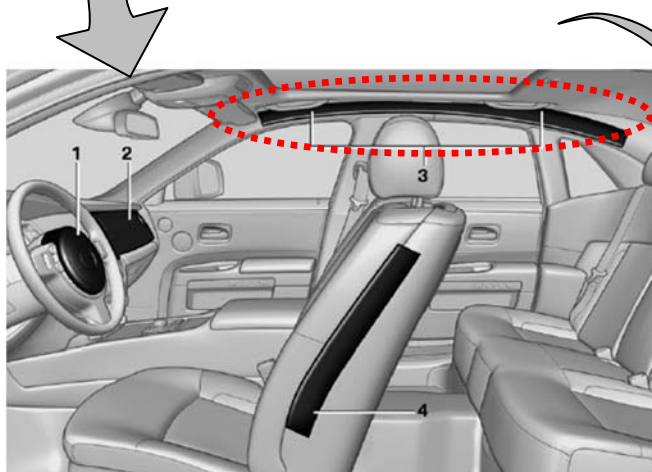
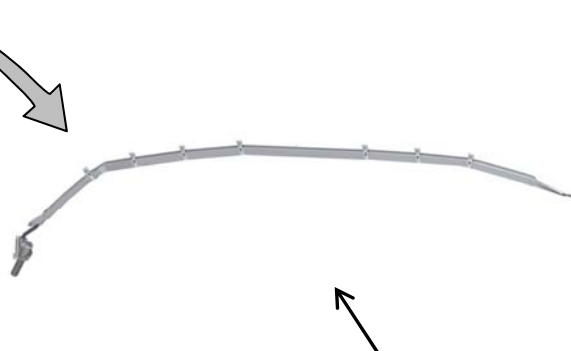
基準不適合箇所  
サイドカーテン  
エアバッグ

サイドカーテンエアバッグにおいて、当該エアバッグの製造行程が不適切なため、エアバッグが適切に収納されていないものがある。そのため、衝突時等において、適正に展開されず、乗員の保護機能を十分に発揮できないおそれがある。

全車両、サイドカーテンエアバッグを点検し、必要な場合は良品と交換する。
