## 改善箇所説明図

基準不適合発生箇所 取扱説明書に車両走行時のブーム内シリンダの格納位置を記載していない。

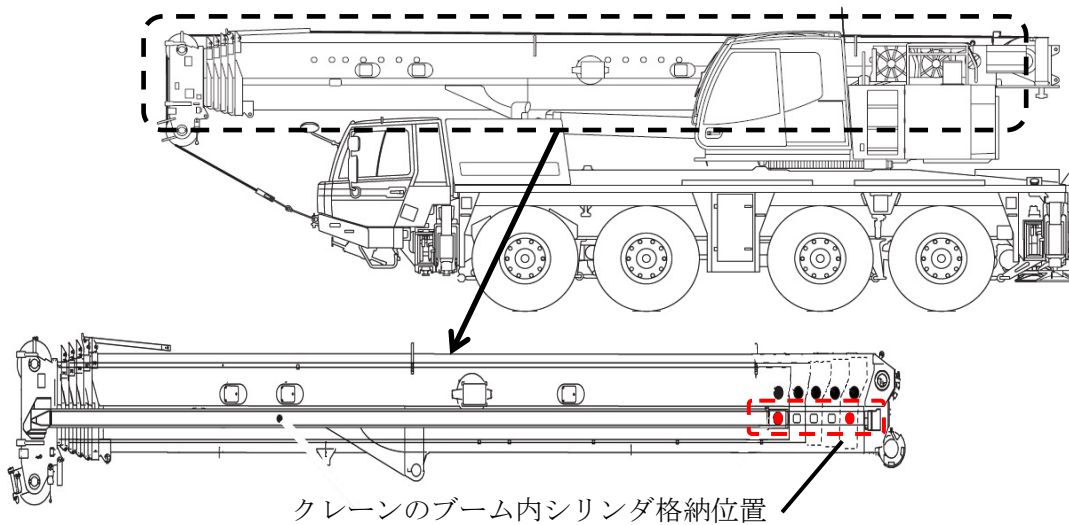
クレーン車の取扱説明書において、クレーンブーム内のシリンダの格納位置が明記されていないため、シリンダの格納位置によっては、保安基準第55条の規定に基づく基準緩和を受けた軸重を超えてしまう。

- ① 全車両、取扱説明書に説明追加のシールを貼り付け、クレーン運転席にクレーン格納姿勢に関する銘板を追加する。
- ② クレーンブーム内のシリンダが自動的に格納位置に戻らない車両については、過負荷防止装置(AML)のプログラムを書き換え、自動的に格納位置に戻るようにする。

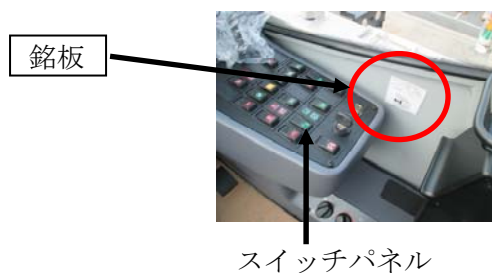
#### <銘板の追加>

クレーン運転席内スイッチパネル右に銘板を貼り付ける。

(銘板：号機毎に選択)

走行前に必ず通常伸縮操作でブーム長さを全縮し、伸縮動作完了のメッセージが表示されることを確認してください。

伸縮動作完了
