## 改善箇所説明図

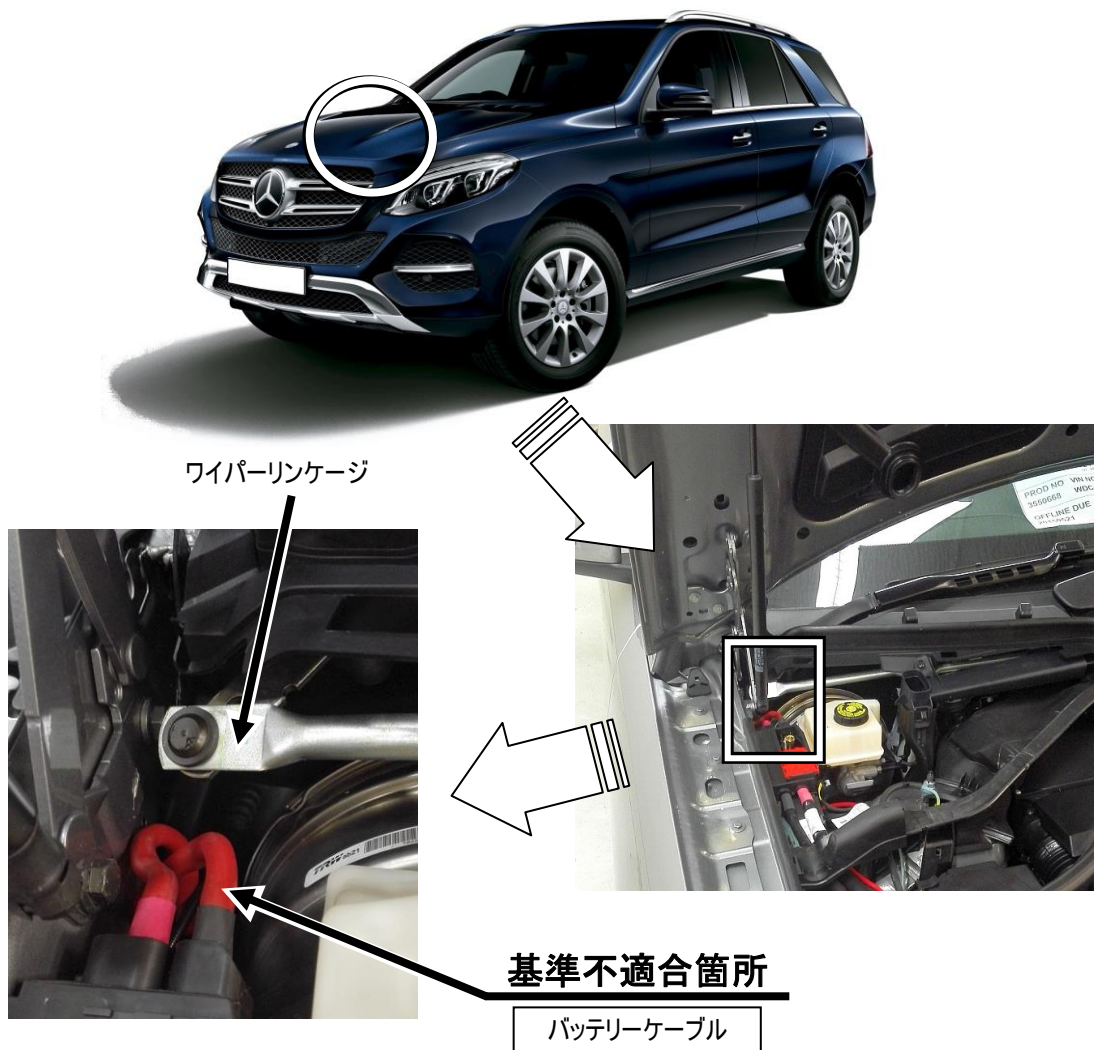
注: ☐ は点検し、必要に応じて修正や、交換を行う部品を示す

バッテリーケーブルにおいて、当該ケーブルの配索が不適切なため、ワイパーを作動させた際、ワイパーリンケージに干渉するものがある。そのため、バッテリーケーブルの被覆が損傷し、最悪の場合、バッテリーケーブルとワイパーリンケージがショートし、ワイパーモーターの配線が溶断して、ワイパーが作動しなくなるおそれがある。

全車両、バッテリーケーブルの配索を点検し、不適切な場合は修正する。また、バッテリーケーブルに損傷があるものは新品と交換し、適切な配索を行う。
