## 改善箇所説明図

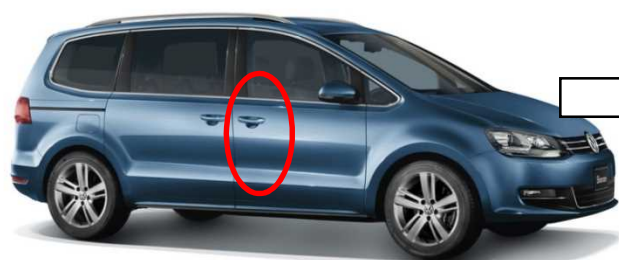
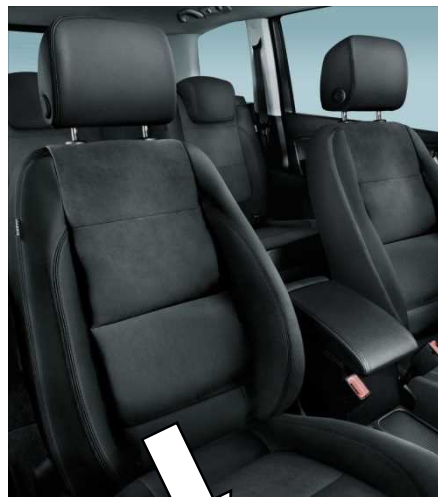
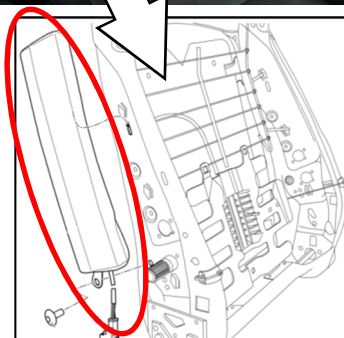
サイドエアバッグ

は交換する箇所を示す

運転席及び助手席のサイドエアバッグのインフレーター（膨張装置）において、製造が不適切なため、エアバッグ展開時にインフレーター容器が破損して構成部品が飛散し、乗員が負傷するおそれがある。

全車両、サイドエアバッグのインフレーターを良品に交換する。

識別: キャンペーンステッカーに「69L9、日付（西暦・月・日の順）、ワークショップスタンプ」を記入し、スペアタイヤ収納部左側面に貼りつける。
