## 改善箇所説明図

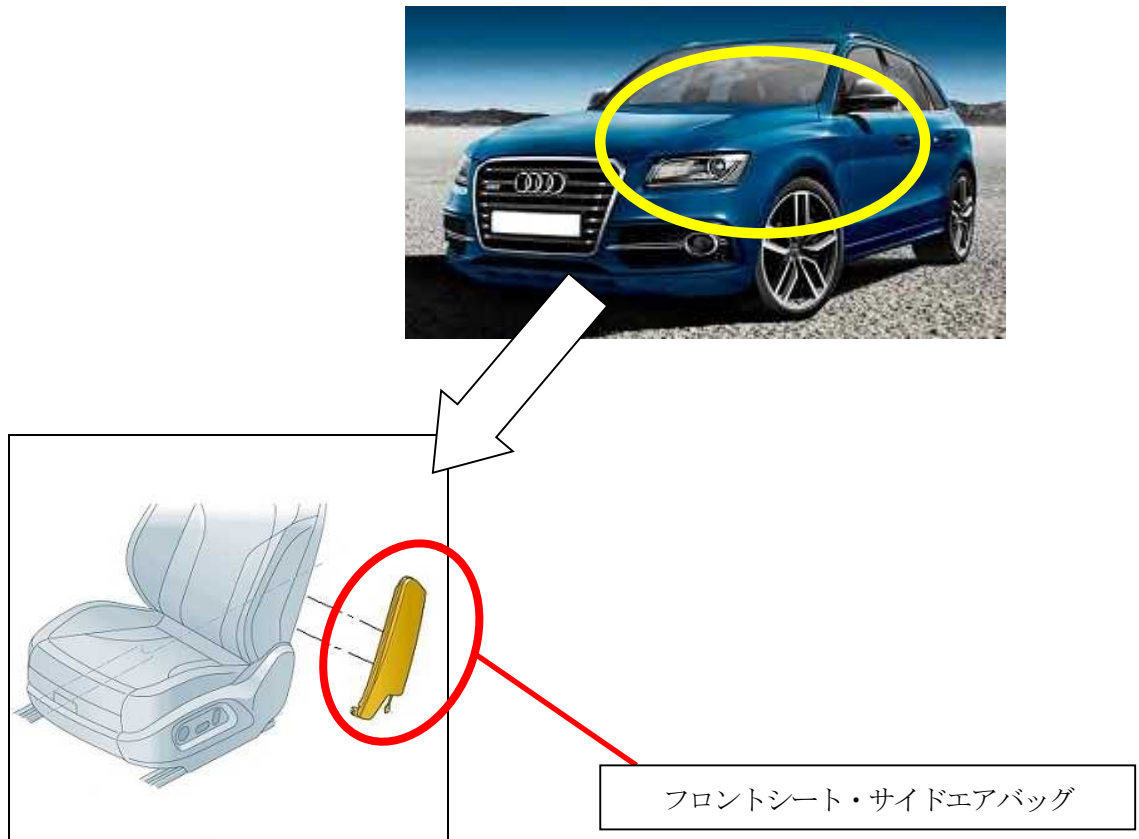
注：  は、交換部品を示す。

### 基準不適合発生箇所

運転席及び助手席のサイドエアバッグのインフレーター（膨張装置）において、製造が不適切なため、エアバッグ展開時にインフレーター容器が破損して構成部品が飛散し、乗員が負傷するおそれがある。

### 改善の内容

全車両、サイドエアバッグのインフレーターを良品に交換する。

識別：車両識別プレートの下側に、黄色で直径 5mm 程度のマークを塗布する。

また、点検整備記録簿の該当欄に「日付、走行距離、ワークショップスタンプと担当者名、リコール：外-2329 フロントシート・サイドエアバッグの交換」と記入する。
