## 改善箇所説明図

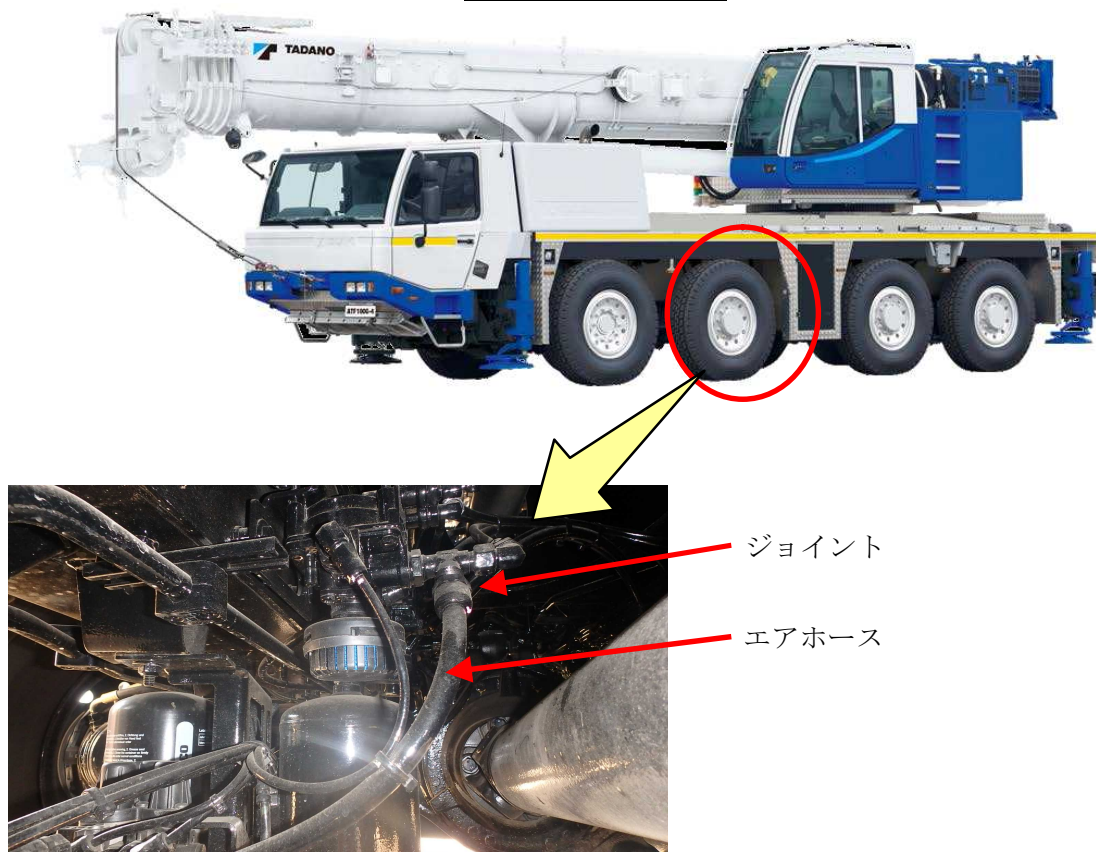
基準不適合発生箇所

動力伝達装置及び制動装置の組み付けられたエアホースにおいて、エアホースの組付けが不適切なため、エアホースがジョイント部から外れ、エアが漏れるものがある。そのため、エアタンクの圧力が低下して警告灯が点灯し、そのままの状態で使用を続けると、最悪の場合、動力伝達装置が強制的に中立位置になり、走行不能となったり、ブレーキの制動力が低下するおそれがある。

全車両、各ジョイント部のエアホースの差込み状態を点検し、差込みが不十分な場合は、ホースを正規な状態に差込む。
