## 改善箇所説明図

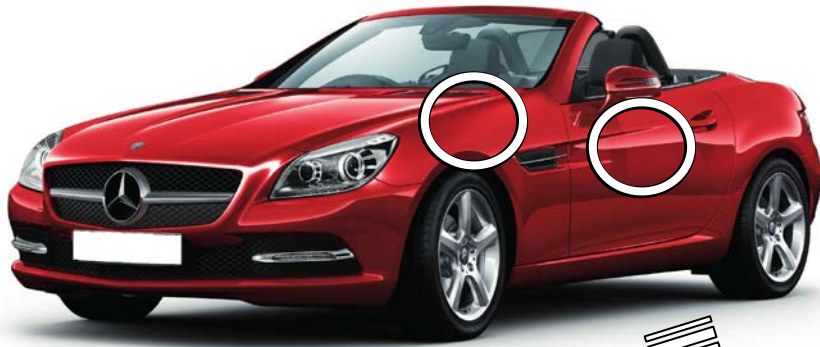
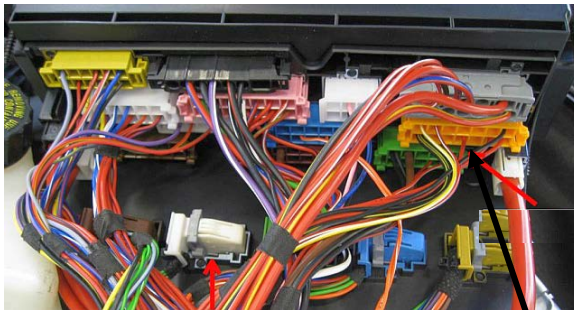
車両配線

- ① 電子式イグニッションスイッチにおいて、電気回路の設計が不適切なため、メインバッテリーの電圧が低下した状態でエンジンを停止させると、当該スイッチに適切な電圧がかからないことがある。そのため、電動パーキングブレーキが作動しなくなるほか、オートマチックトランスミッションのレンジをパーキングの位置に変更することができなくなり、車両が動き出すおそれがある。
- ② アイドリングストップ用のバックアップバッテリーにおいて、不具合を検出するプログラムが不適切なため、不具合が無いにもかかわらず不具合があるものと判断し、警告灯が点灯することがある。

- ① 全車両、電気配線の取り回しを変更する。
- ② 全車両、プログラムを対策プログラムに書き換える。

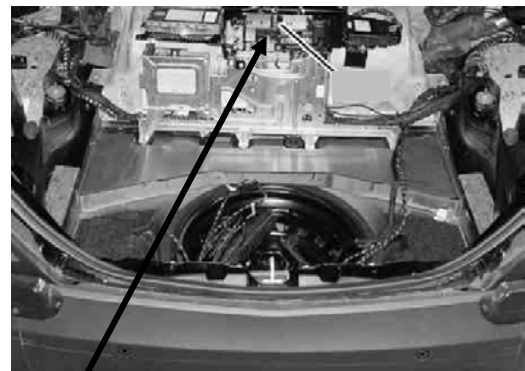
リア SAM コントロールユニット

注：  は、配索を修正する部品を示す  
 は、プログラムを修正する部品を示す
