## 改善箇所説明図

### 基準不適合発生箇所

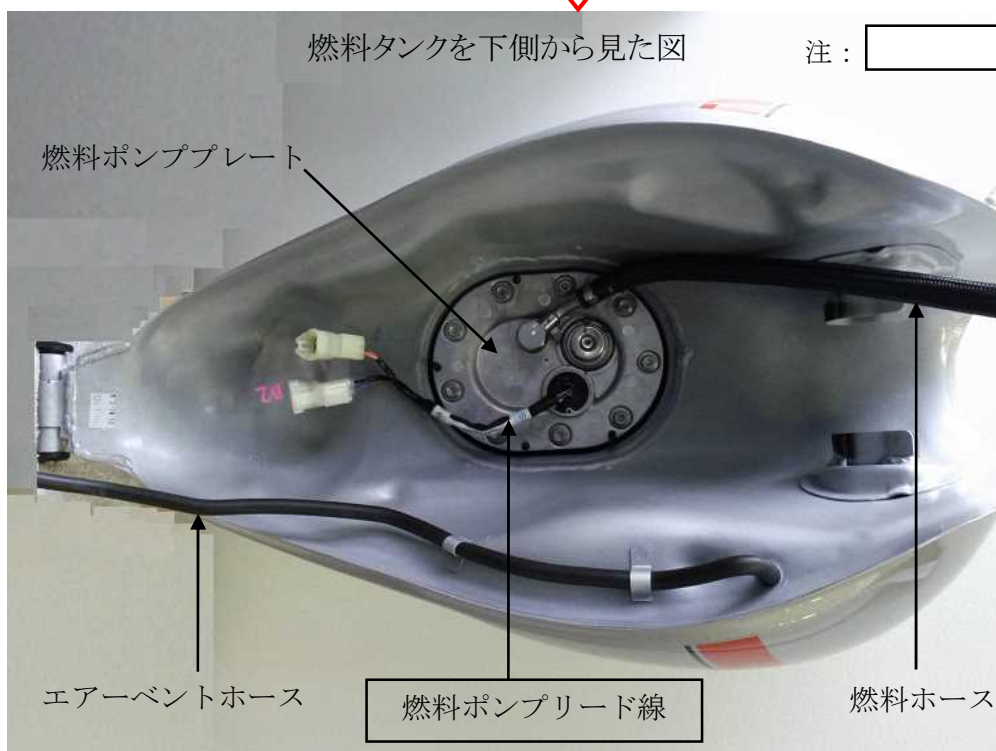
燃料装置において、燃料ポンプへ電気を供給する配線の製造が不適切なため、配線の被覆が損傷しているものがある。そのため、そのままの状態で使用を続けると、走行振動等により被覆の損傷が進行して配線内部に燃料が浸入し、最悪の場合、燃料が漏れ出すおそれがある。

全車両、燃料ポンプの配線の製造番号を確認し、該当するものは、配線を良品と交換する。
