## 改善箇所説明図

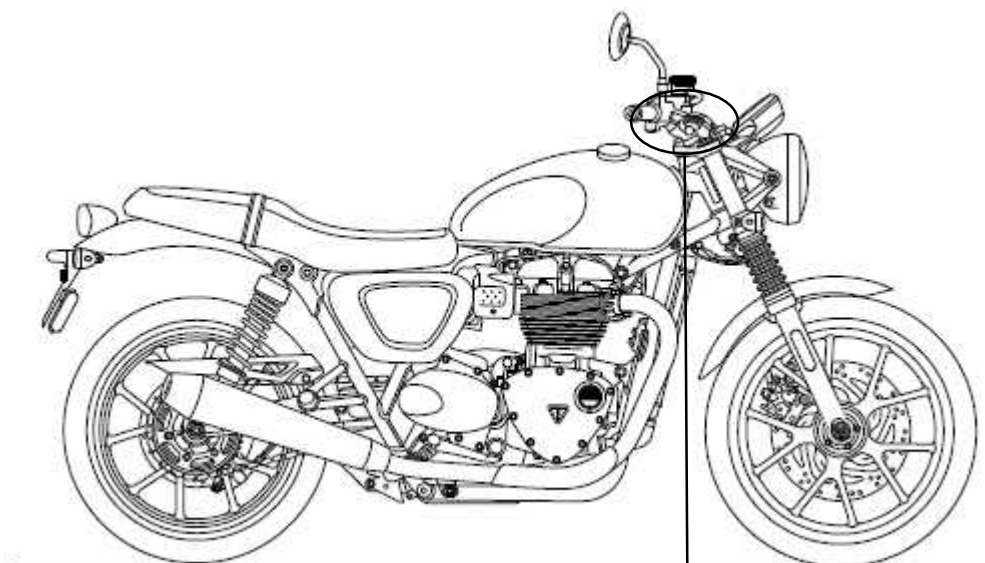
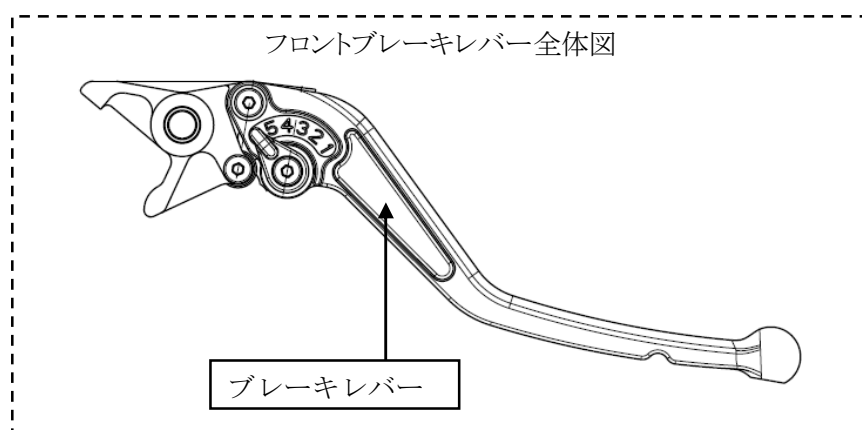
基準不適合発生箇所

注：  は交換箇所を示す。

ブレーキレバーの製造指示が不適切なため、ブレーキレバーを操作時に当該レバーがスロットルグリップに接触するものがある。そのため、ブレーキレバー操作時の制動性能が十分に発揮できず、停止距離が長くなるおそれがある。

全車両、ブレーキレバーを良品に交換する。
