## 改善箇所説明図

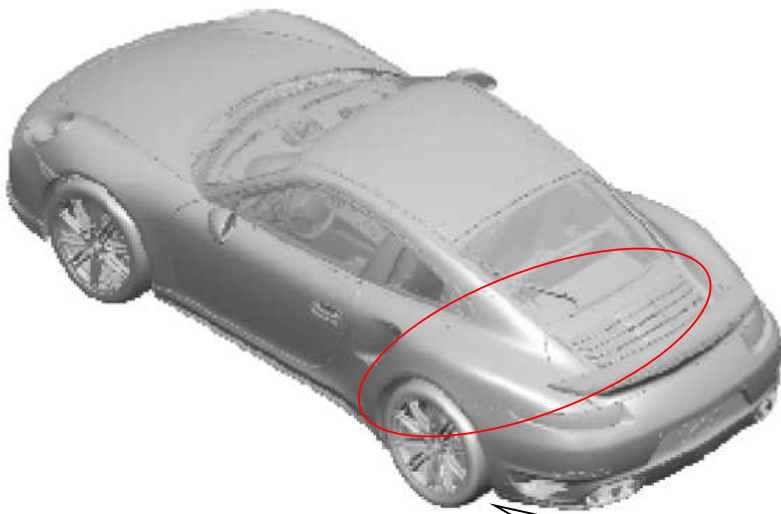
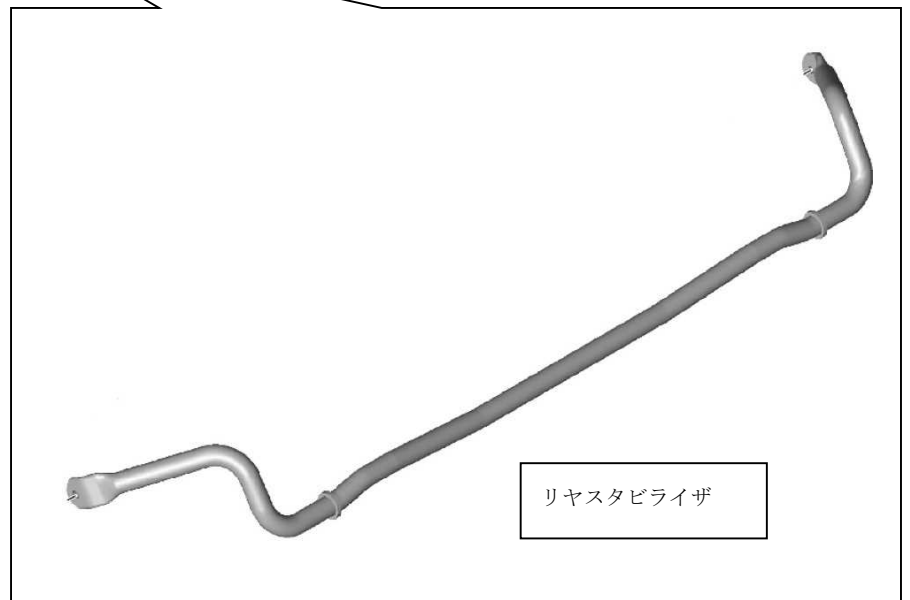
基準不適合発生箇所

リヤアックスルのスタビライザにおいて、製造管理が不適切なため、スタビライザが設計どおりに曲がっていないものがある。そのため、使用過程において、スタビライザにかかる過大な応力によって亀裂が入り、そのままの状態で使用を続けると、走行中にスタビライザが破損するおそれがある。

全車両、リヤスタビライザを良品と交換する。

注：□は交換部品を示す
