## 改善箇所説明図

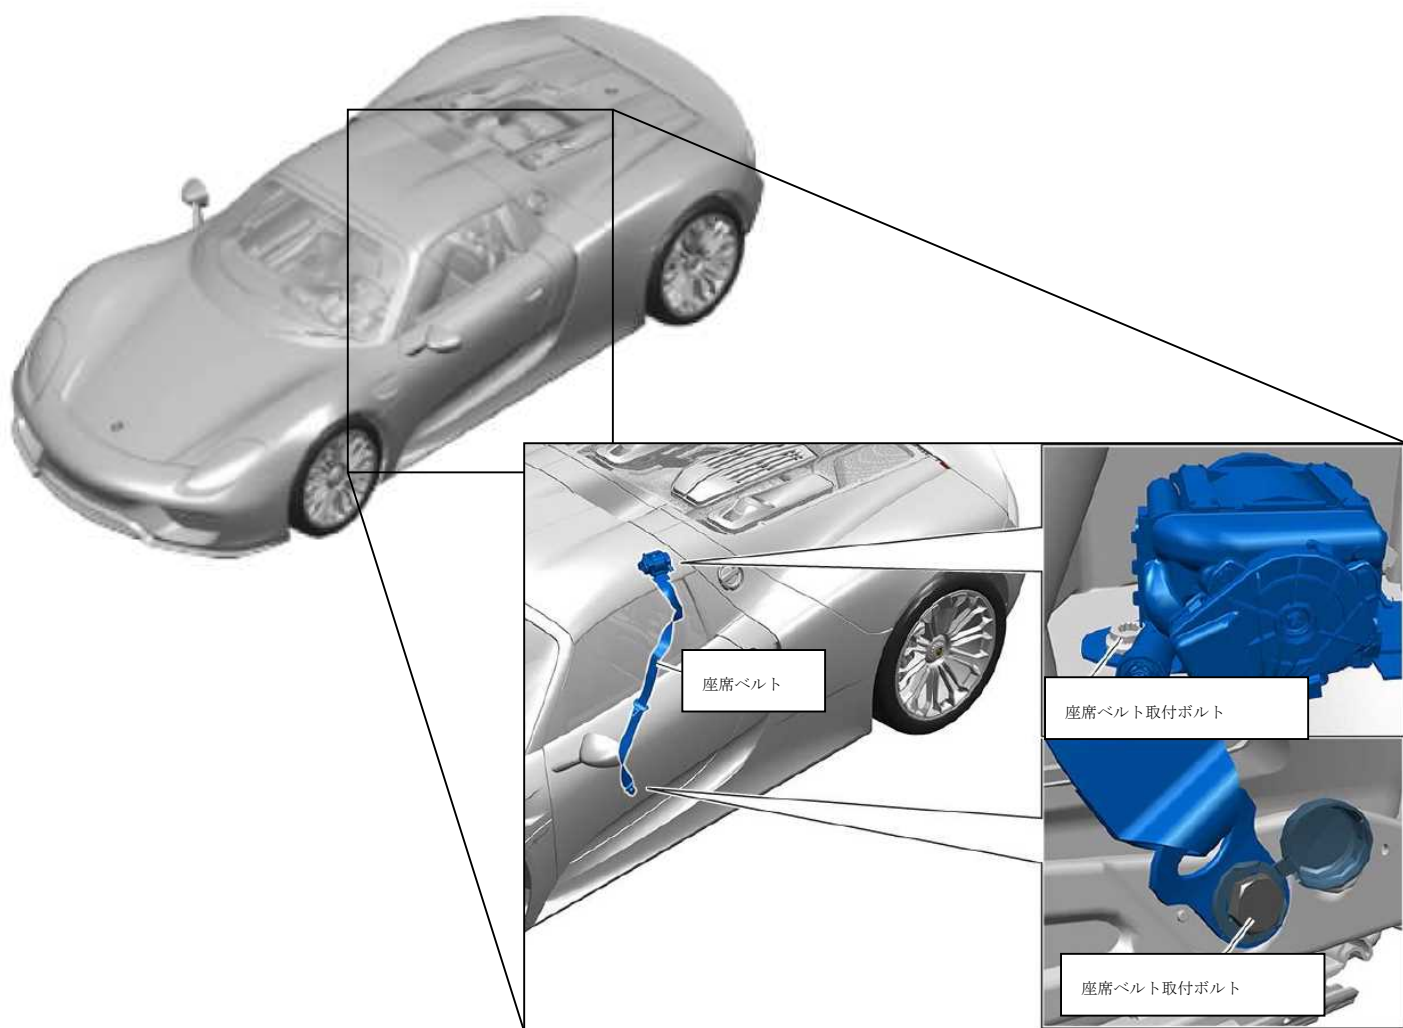
### 基準不適合発生箇所

座席ベルトの取付ボルトにおいて、補修部品カタログの記載が誤っているため、異なるボルトで取付けられているものがある。そのため、保安基準第22条の3の基準に適合しなくなるおそれがある。

### 改善措置の内容

全車両、座席ベルトの取付ボルトを点検し、異なるボルトで取付けられている場合は、正規品と交換する。
