# 改善箇所説明図

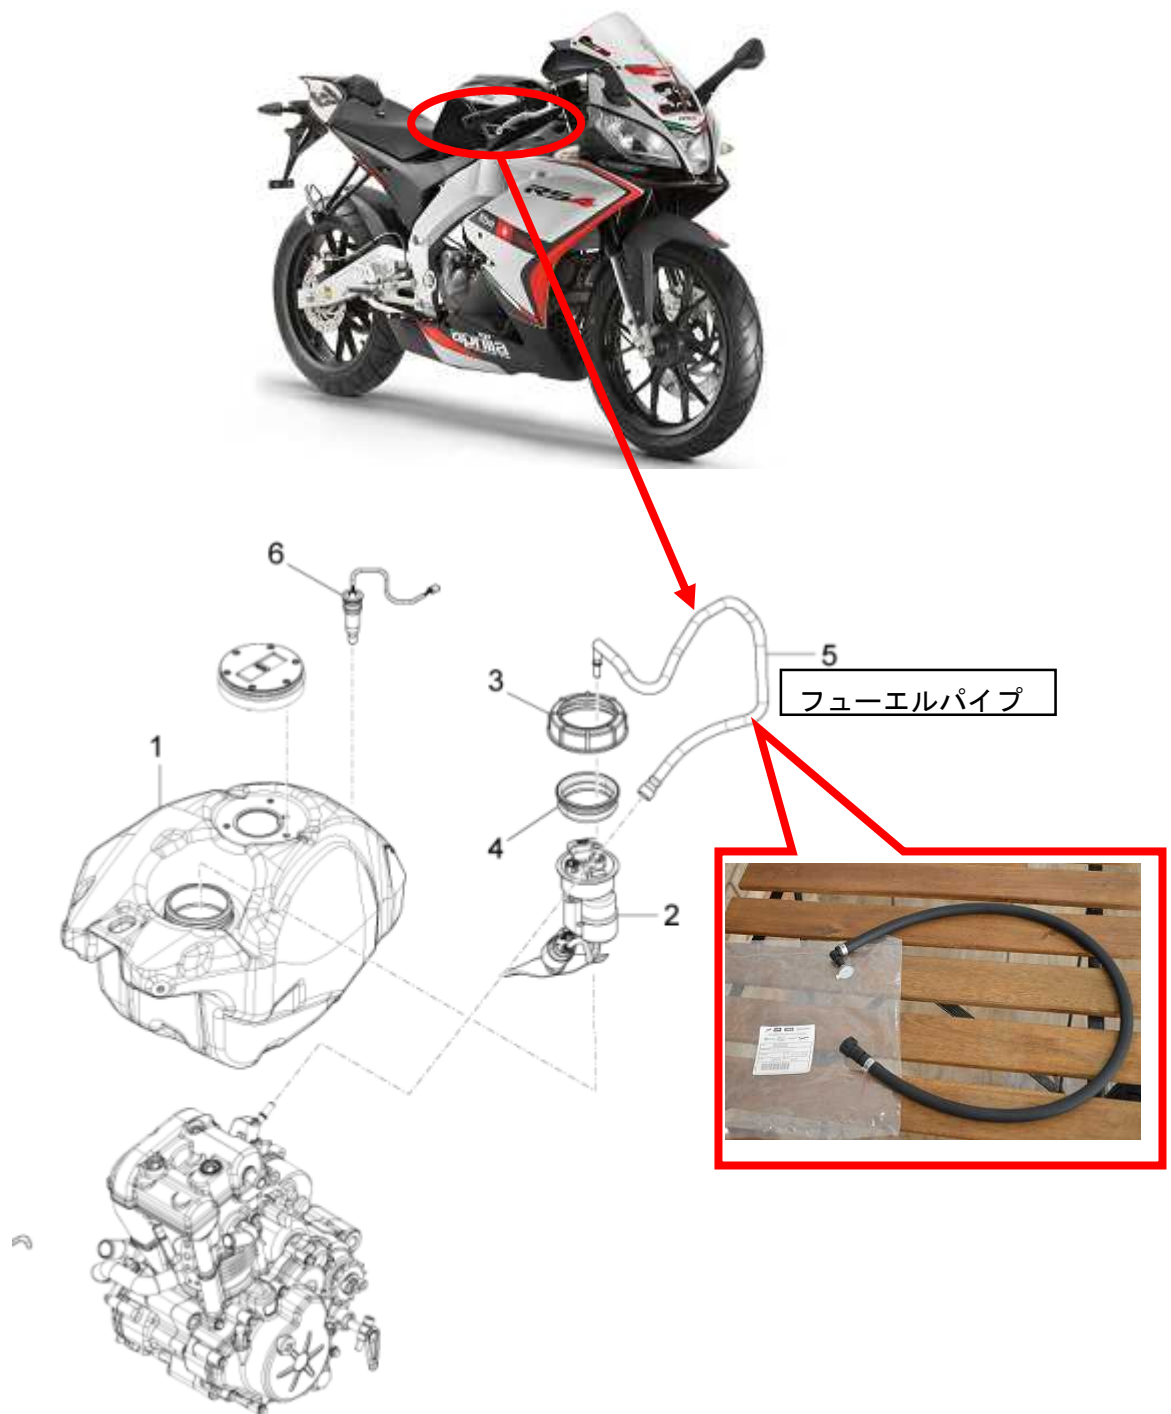
は交換部品を示す

燃料装置において、フューエルパイプの製造が不適切なため、誤った材質が使用されているものがある。そのため、耐久性が不足し、燃料の脈動によって亀裂が入り燃料が漏れ、最悪の場合、車両火災に至るおそれがある。

全車両、フューエルパイプを良品に交換する。
