## 改善箇所説明図

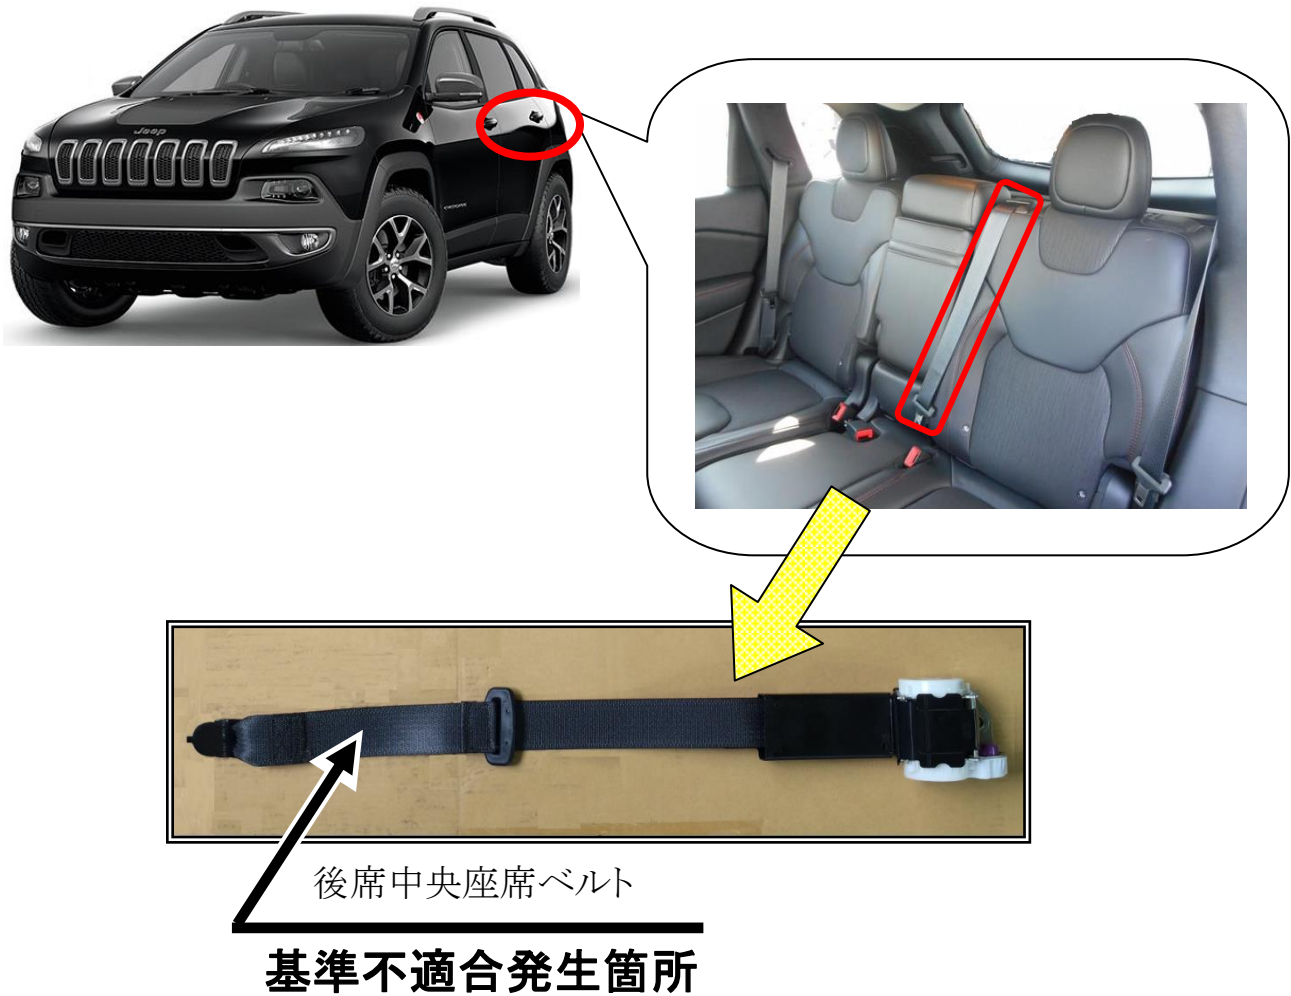
後席の製造指示が不適切なため、誤品の座席ベルトが組付けられているものがある。そのため、保安基準第22条の3の基準に適合しないおそれがある。

全車両、後席中央座席ベルトを正規品と交換する。

識別：後席中央座席ベルトに貼付された ECE 認可ラベルを識別とする。
