## 改善箇所説明図

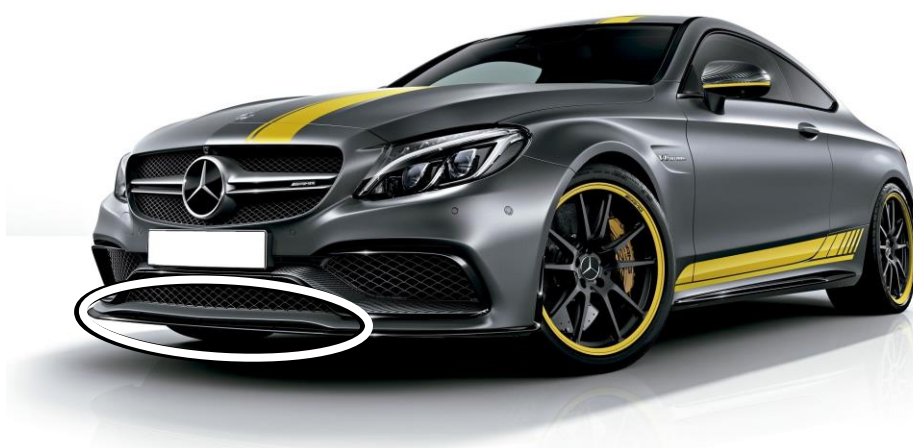
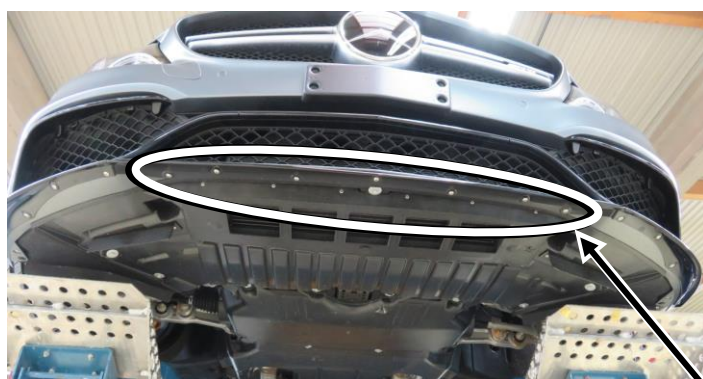
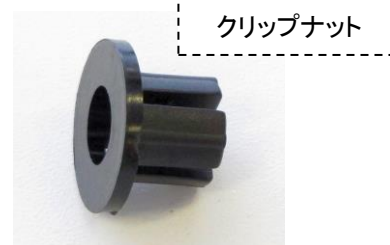
クリップナット

基準不適合箇所

取り付けスクリュー

車両前面下部に取り付けられているフロントリップスポイラーの取り付け作業が不適切なため、フロントリップスポイラーを誤ったスクリューで取り付けただけのものがある。そのため、走行時の振動等によってスクリューが緩み、最悪の場合、リップスポイラーが脱落し、他の交通を妨げるおそれがある。

注：  は、交換する部品を示す

は、緩みがある場合に新品に交換する部位を示す

全車両、スクリューを良品に交換する。なお、緩みがある場合は、同時にクリップナットも新品に交換する。
