# 改善箇所説明図

基準不適合箇所：

ISOFIX チャイルドシート固定ブラケット

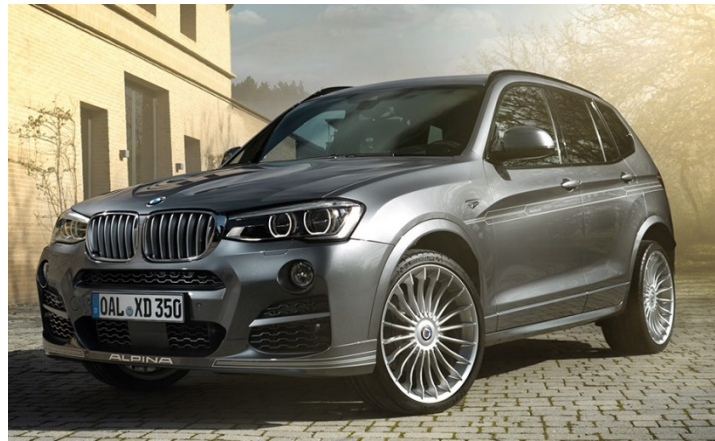
図：左ハンドル車

ISOFIXチャイルドシートを固定する車両側の固定ブラケットの耐久性が不足しているため、チャイルドシートを装着状態で走行した際の荷重が固定ブラケットに繰り返し加わると、金属疲労によって固定ブラケットに亀裂が入ることがある。そのため、そのままの状態で使用を続けると、固定ブラケットが破損し、チャイルドシートが固定できず、最悪の場合、チャイルドシートが外れるおそれがある。

全車両、固定ブラケットを点検し、破損しているものは、アッパートランククロスメンバーを対策品に交換する。また、破損のないものは、補強プレートを取り付ける。
