# 改善箇所説明図

## 基準不適合の内容

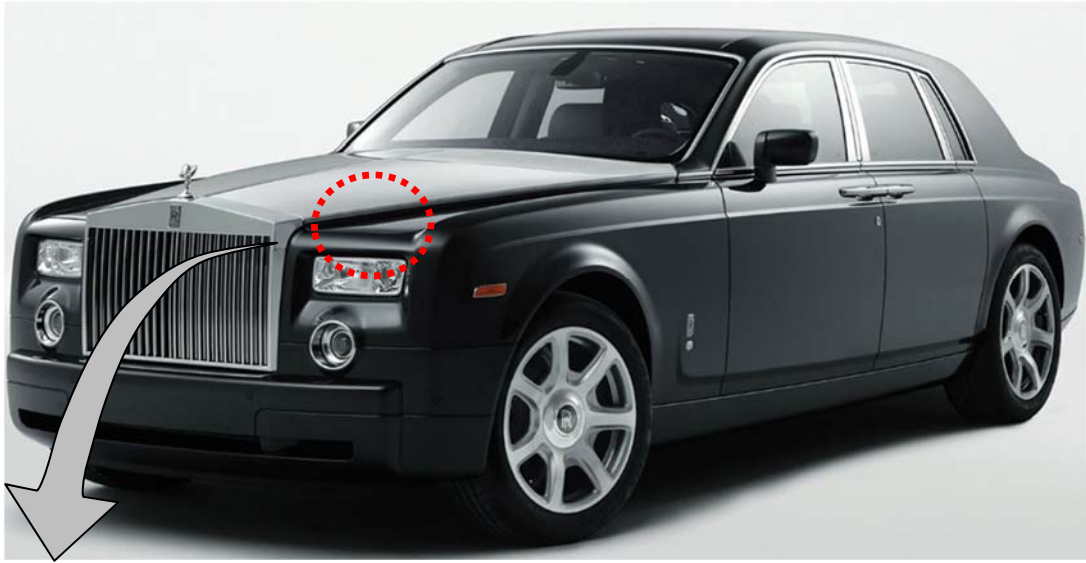
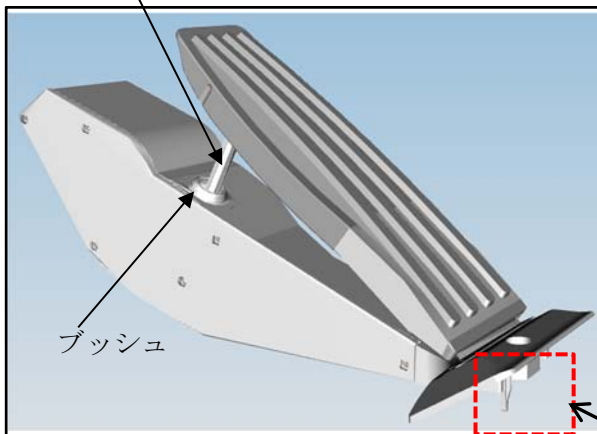
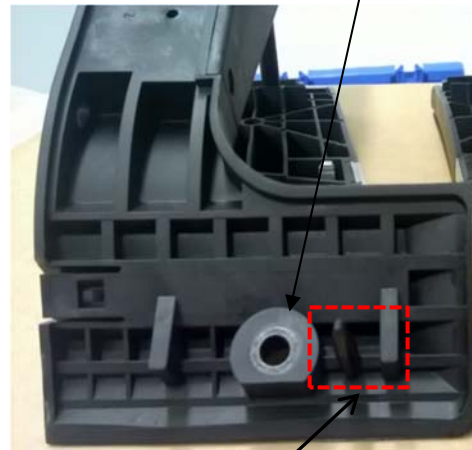
ピストンロッド

取付けマウント

ブッシュ

アクセルペダル（スロットルモジュール）

基準不適合箇所

スロットルモジュール  
の位置決めピン

アクセルペダルの組付け作業が不適切なため、アクセルペダルが正規の位置に取付けられていないものがある。そのため、アクセル操作を行うと、アクセルのピストンロッドとブッシュが干渉し、最悪の場合、アクセルペダルが戻らなくなり、エンジンの回転数が下がらなくなるおそれがある。

全車両アクセルペダルを点検し、正規の位置に取り付けられていない場合は、スロットルモジュール一式を新品に交換する。

は交換部品を示す。

識別：運転者席側ドア開口部のドアロックストライカー付近に、外-2393 のステッカーを貼付する。
