# 改善箇所説明図

## 基準不適合の内容

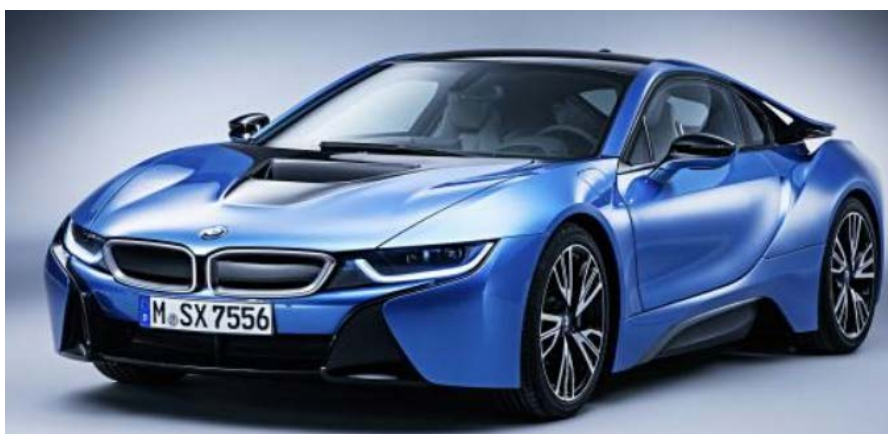
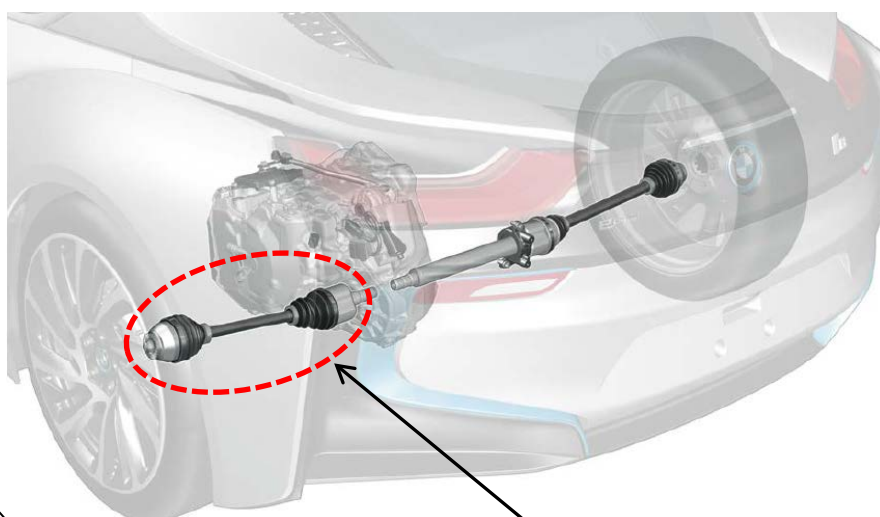
図：左ハンドル車

車両前方

基準不適合箇所

左リア ドライブシャフト

動力伝達装置において、左リアドライブシャフトの資材管理が不適切なため、誤った材料でドライブシャフトが製造されているものがある。そのため、そのままの状態で使用を続けると、駆動トルクによってドライブシャフトが破断し、後輪へ駆動力が伝達できなくなるおそれがある。

全車両、左リアドライブシャフトの製造日を確認し、該当するものは良品に交換する。
