# 改善箇所説明図

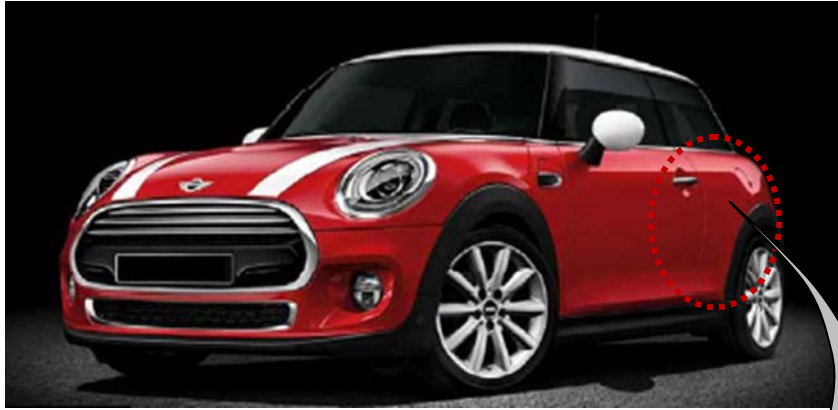
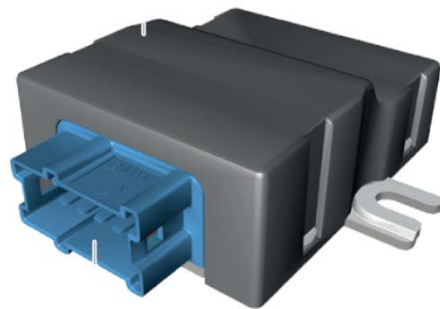
基準不適合箇所  
フューエル ポンプ  
コントロール ユニット

フューエルポンプコントロールユニットの回路設計が不適切なため、結露によって短絡が発生すると回路内の素子に過大な電流がかかることがある。そのため、素子が破損してフューエルポンプが作動しなくなり、最悪の場合、走行中にエンジンが停止するおそれがある。

全車両、フューエルポンプ コントロール ユニットを対策品と交換する。
