# 不 具 合 箇 所 説 明 図

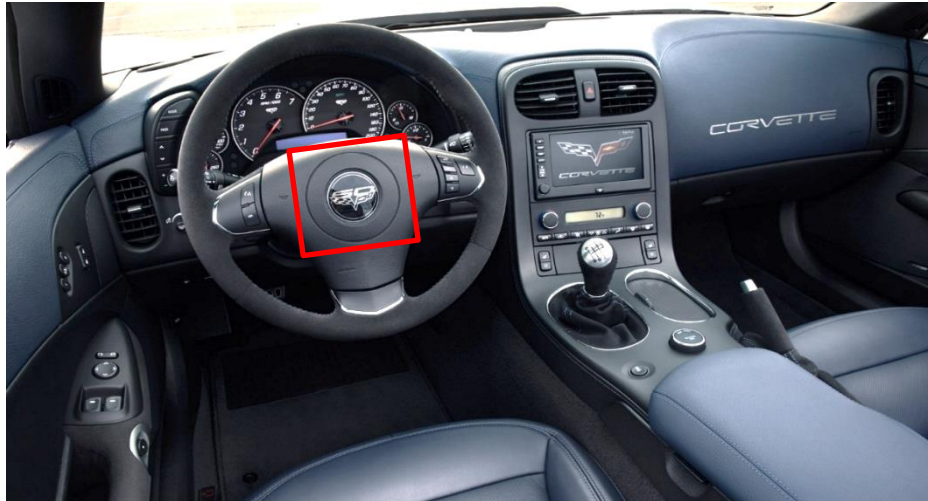
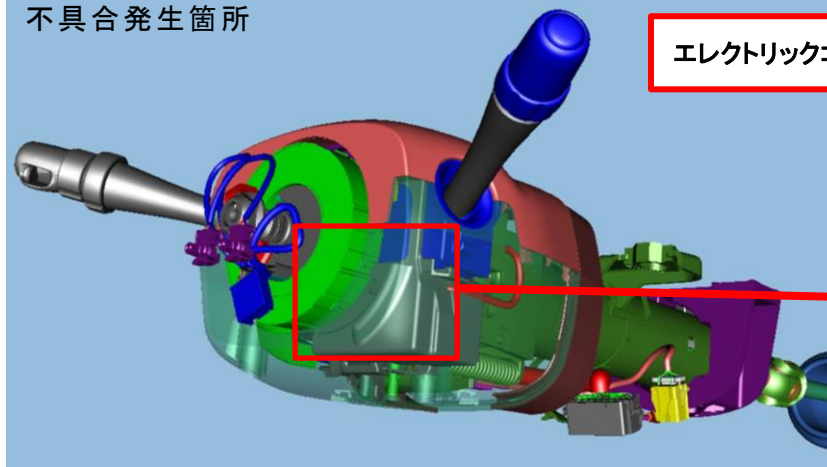
不 具 合 発 生 箇 所

ハンドルロックを作動させるモーターの製造が不適切なため、モーター内部のコイルの絶縁体が損傷しているものがある。そのため、そのままの状態で使用を続けると、コイルが短絡してモーターが作動しなくなってハンドルロックが解除できず、エンジンが始動できないおそれがある。

全車両、エレクトリックコラムロックを良品に交換する。

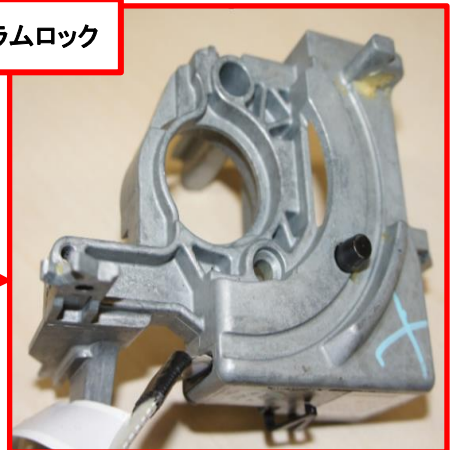
エレクトリックコラムロック

は不具合発生部品
