## - 改善箇所説明図 -

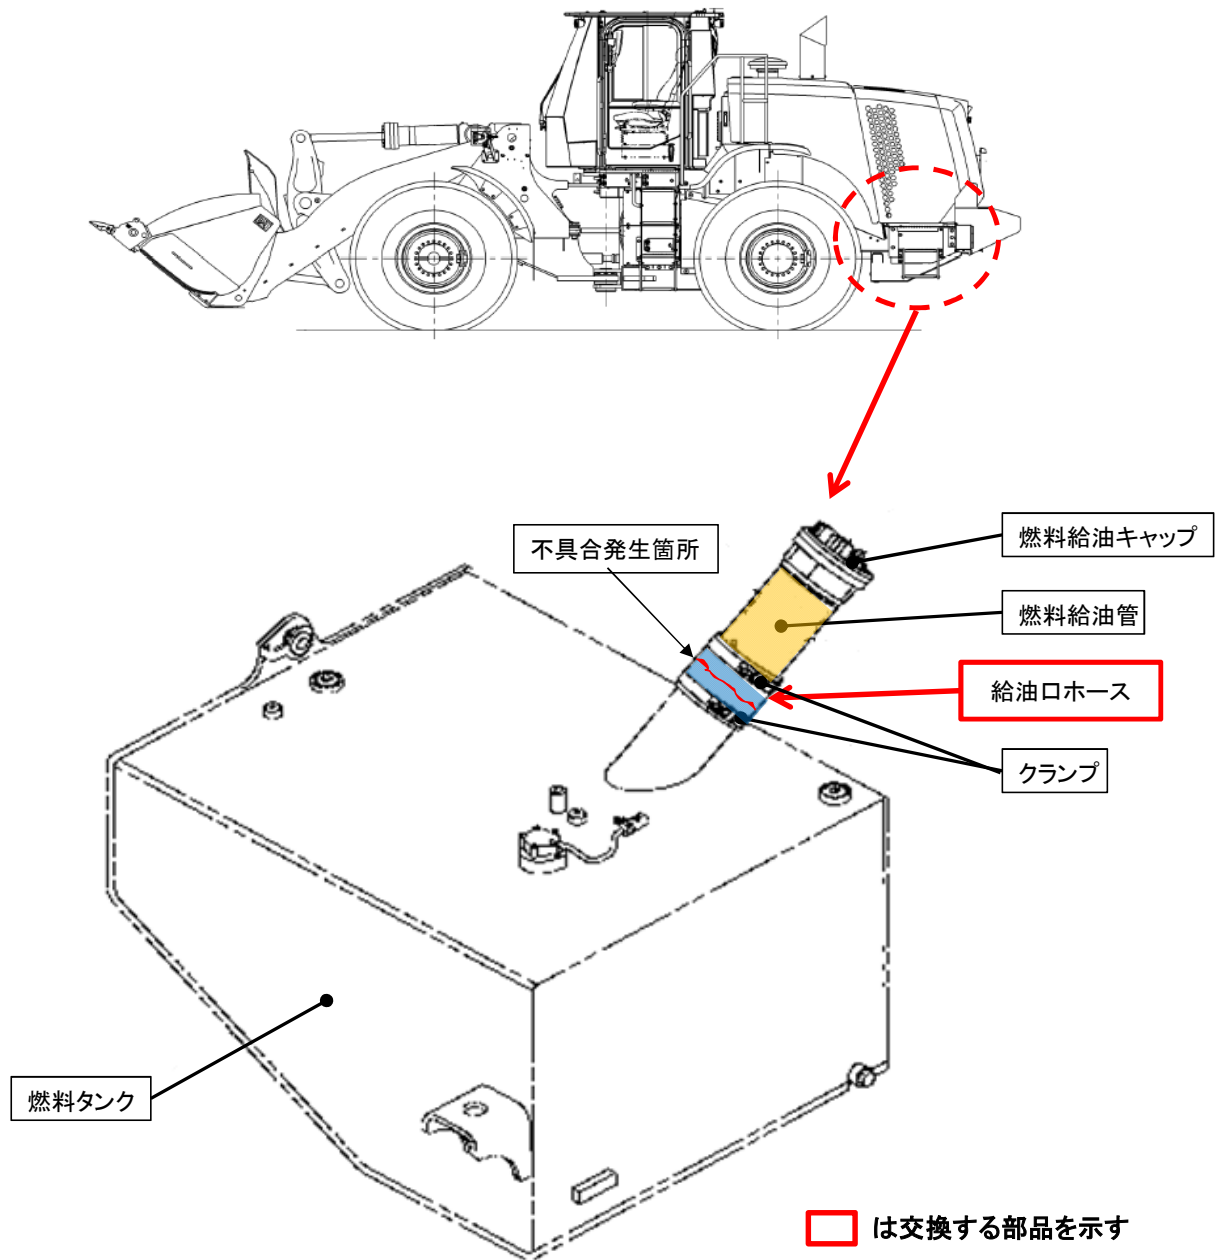
### 【基準不適合箇所】

ショベル・ローダの燃料装置において、給油口のゴム製ホースの製造が不適切なため、給油時等の燃料がホース内部に浸透し亀裂が生じることがある。そのため、そのままの状態で使用が続けると、走行時等の振動により亀裂が進展し、最悪の場合、燃料が漏れるおそれがある。

### 【改善措置の内容】

全車両、給油口のホースを良品に交換する。

識別: 交換後の部品の可視位置に白色円形(概ね直径1cm)のペイントを行う。
