# 改善箇所説明図

## 基準不適合箇所

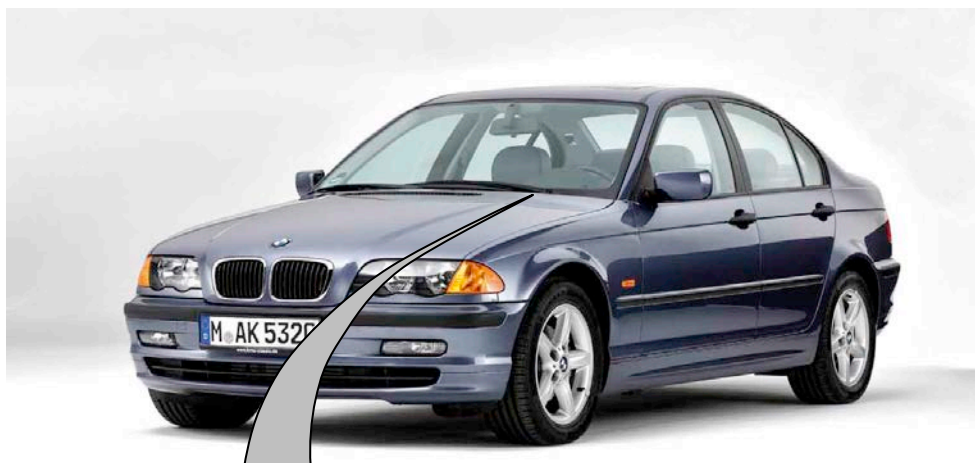
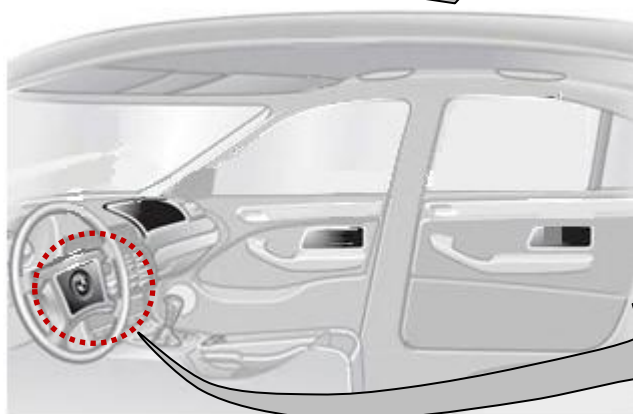
図：左ハンドル車

左ハンドル車

運転席エアバッグ内のインフレーター

運転席用エアバッグのインフレーター（膨張装置）の補給用部品において、ガス発生剤の吸湿防止が不適切なものがある。そのため、車両の修理時に当該インフレーターに交換し、そのままの状態で使用を続けると、高い湿度の環境下で大きな温度変化の繰り返しによりガス発生剤が劣化し、エアバッグ展開時にインフレーター容器が破損するおそれがある。

全車両エアバッグインフレーターを確認し、該当するインフレーターであった場合には対策品に交換する。

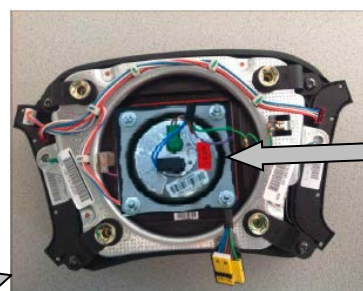
運転席エアバッグ（裏側）

インフレーター
