## 改善箇所説明図

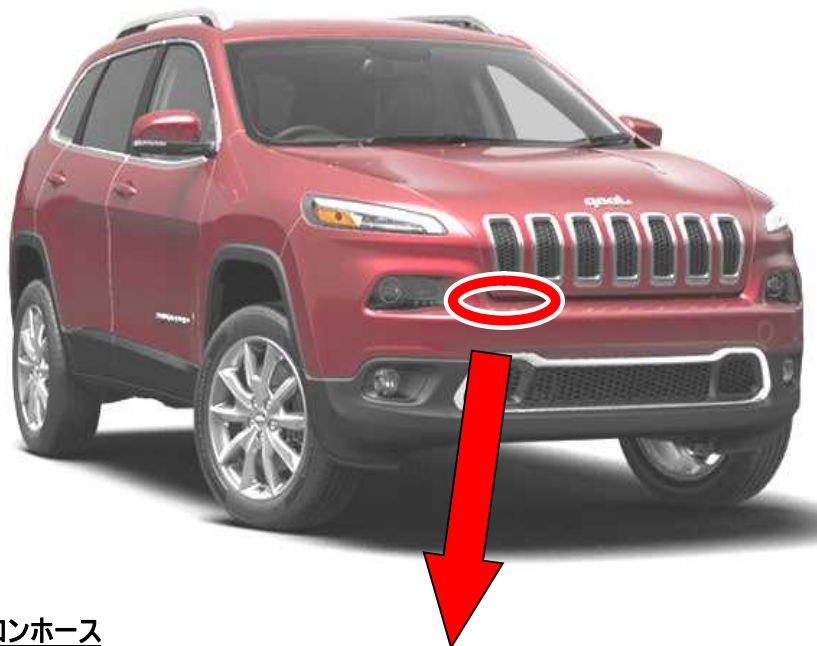
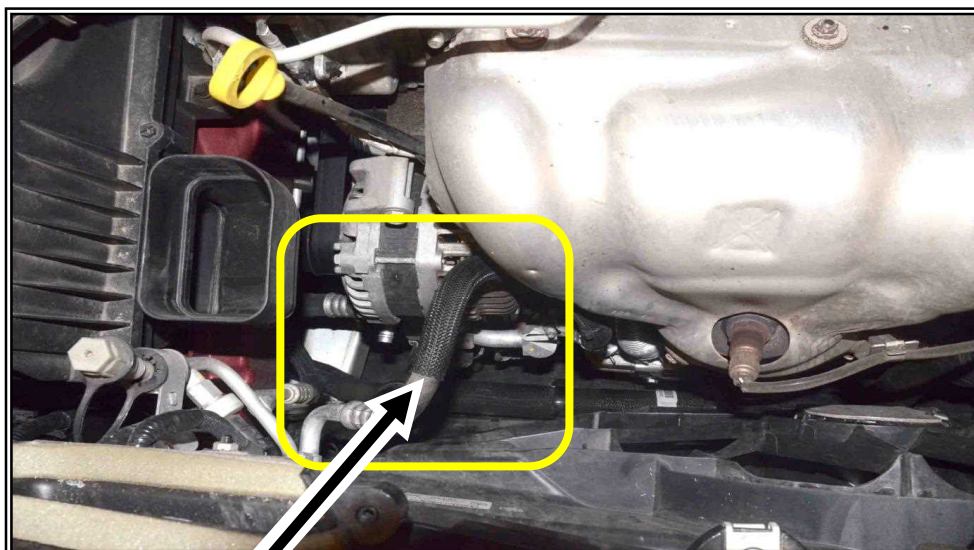
エアコンホース

基準不適合発生箇所

原動機の車体への組付が不適切なため、エアコンホースが排気管の遮熱板に接触しているものがある。そのため、エアコンホースが熱害により損傷し、冷媒およびコンプレッサの潤滑オイルが漏れて、最悪の場合、火災にいたるおそれがある。

全車両エアコンホースの取り回しを点検し、不適切なものは、エアコンホースを新品に交換する。

識別：エアコンホースのアルミパイプ上(コンデンサ側)に黄色ペイントを塗布する。
