# 不 具 合 箇 所 説 明 図

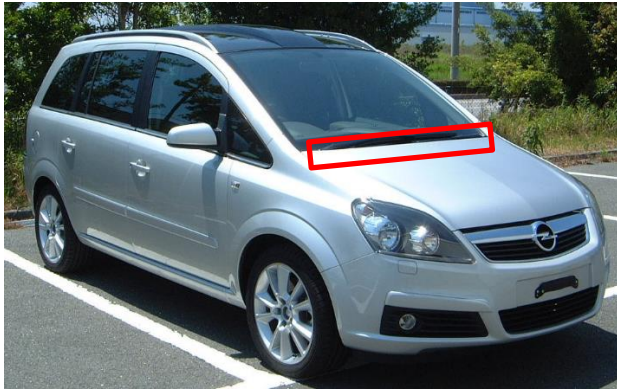
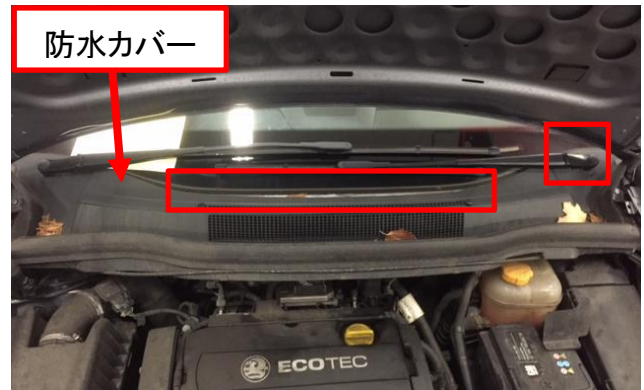
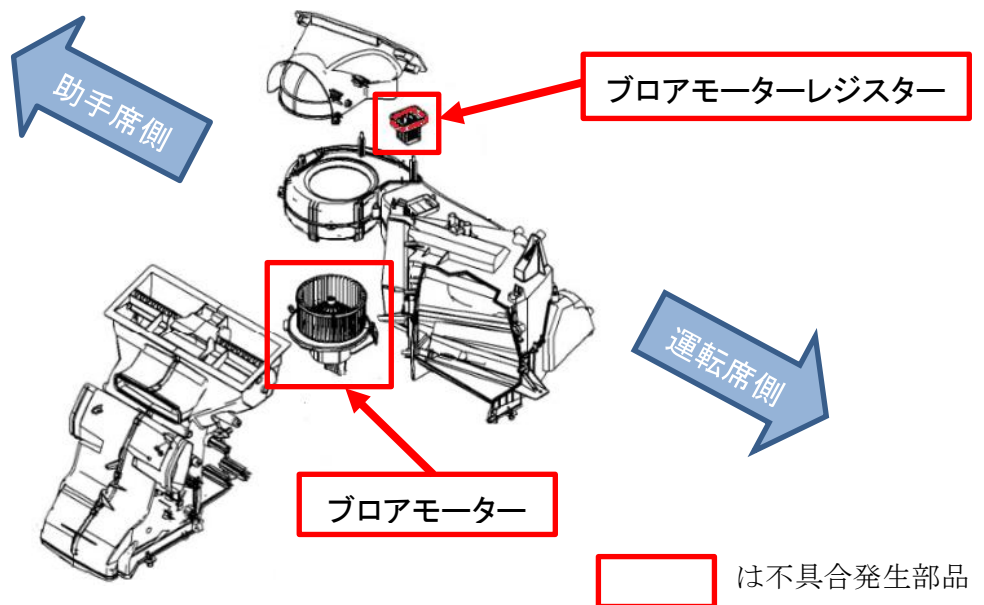
- ①空調装置のブロアモーターを制御するブロアモーターレジスターの設計が不適切なため、回路内の電流が上昇して過熱状態になっても、ヒューズが切れないことがある。そのため、ブロアモーターハウジングが溶け、最悪の場合、火災に至るおそれがある。
- ②空調装置の外気導入口において、防水カバーの取付けが不適切なため、ブロアモーターハウジング部に雨水が浸入することがある。そのため、ブロアモーター軸部分が腐食してモーターの動きが重くなり、回路内の電流値が上昇することでブロアモーターハウジングが溶け、最悪の場合、火災に至るおそれがある。

- ①全車両、ブロアモーターレジスターを対策品に交換する。
- ②全車両、防水カバーを点検しブロアモーター部への雨水の浸入を防止するためのウォーターディフレクタを追加する。また、ブロアモーターの排水穴を点検し、穴の無いものは対策部品に交換する。さらにブロアモーターハウジングにレジスターの改変を禁止するステッカーを貼付ける。

左側ストラットタワー部分に黄色ペイントを塗布する。
