## 改善箇所説明図

### 基準不適合発生箇所

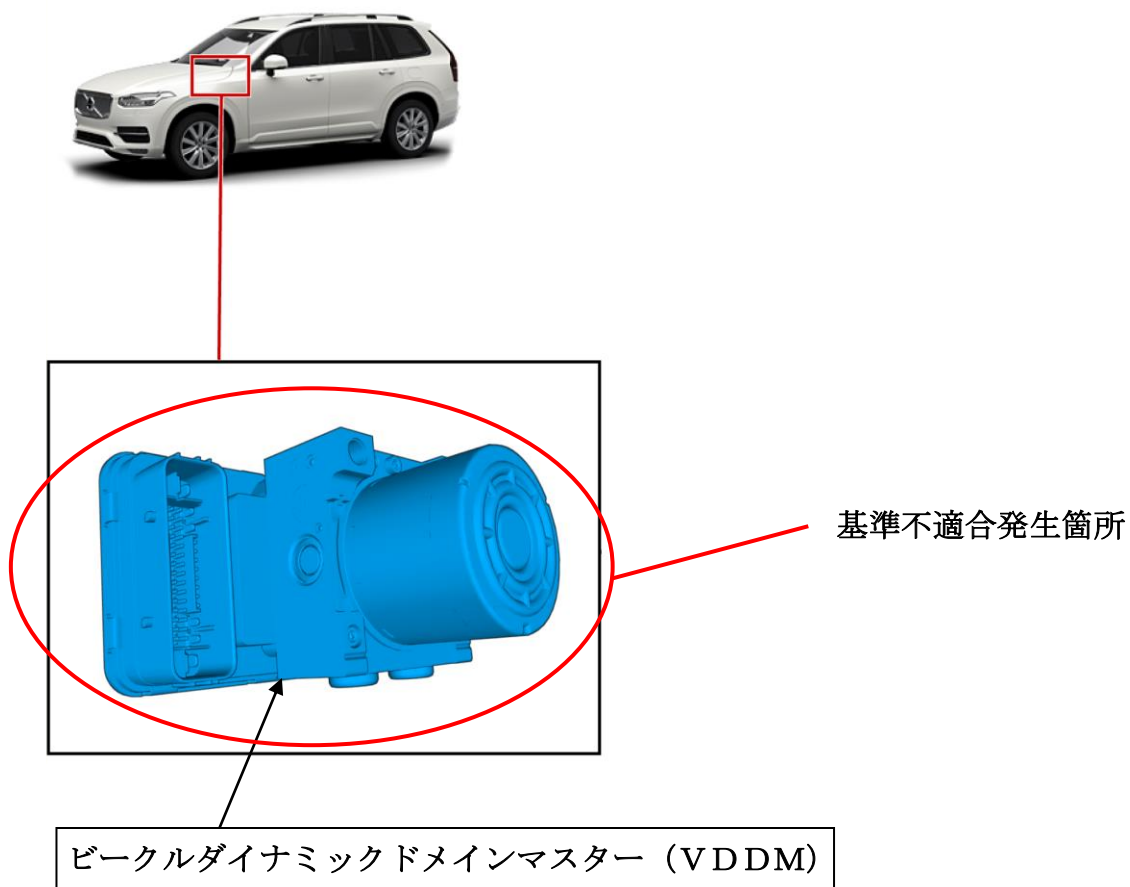
制動装置の制御を行うコントロールモジュール(VDDM)と車両のシステム管理を行うコントロールモジュール(CEM)において、プログラムが不適切なため、駐車状態からのエンジン始動時にCEMとVDDM間で通信ができないことがある。そのため、CEMがVDDMの不具合と検知しパーキングブレーキ警告灯を点灯して、エンジンが始動できなくなるおそれがある。

注:  は不具合箇所を示す。

全車両、コントロールモジュールのプログラムを対策プログラムに書き替える。

運転者席側ドア開口部のドアストライカー付近に外—2471 のステッカーを貼付する。
