# 改善箇所説明図

## 基準不適合の内容

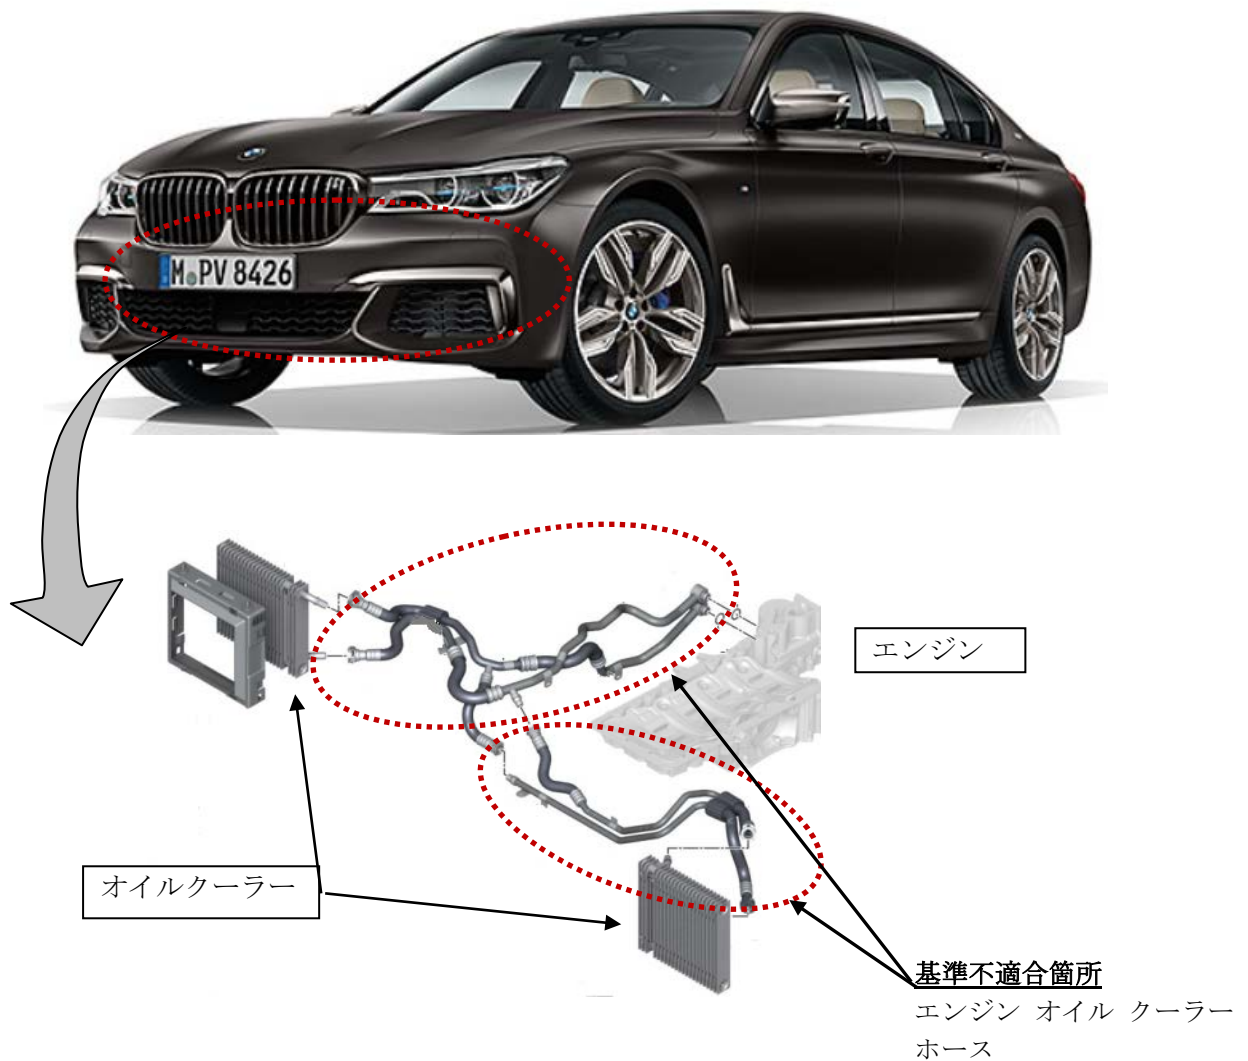
エンジン冷却装置において、エンジンオイルクーラーホースの組付け作業が不適切なため、当該クーラーホース接続部のスリーブが正しく嵌合されていないものがある。そのため、クーラーホース接続部からエンジンオイルが漏れ、漏れたエンジンオイルがフロントブレーキディスクに付着し、最悪の場合、フロントブレーキの制動力が低下するおそれがある。

全車両、エンジンオイルクーラーホース接続部のスリーブを点検し、正しく嵌合していないものは良品に交換する。
