## 改善箇所説明図

### 改善の内容

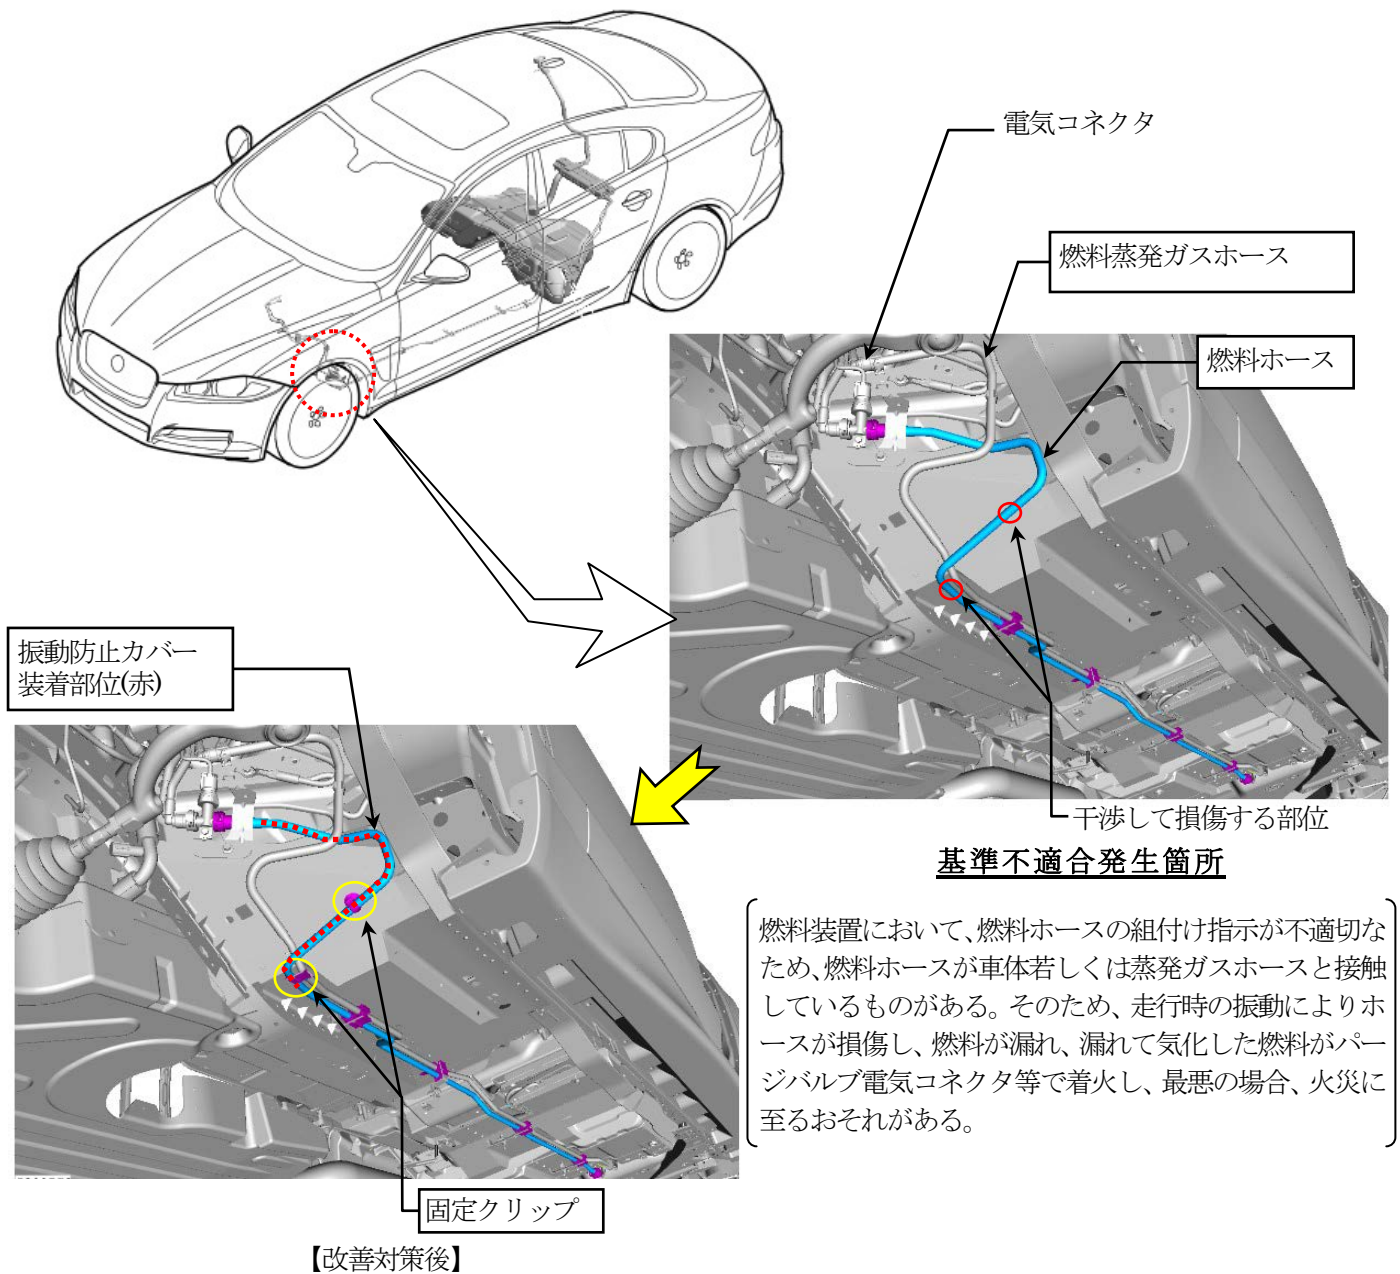
注：  は追加部品および交換部品を示す。

全車両、燃料ホースを点検し、損傷、接触痕が有る場合には、振動防止カバー付の燃料ホースと新品の燃料蒸発ガスホースを交換し、燃料ホースを固定するクリップを追加する。また、振動防止カバー付の燃料ホースが取り付けられていない場合には、振動防止カバー付の燃料ホースと新品の燃料蒸発ガスホースを交換し、燃料ホースを固定するクリップを追加する。
