# 改善箇所説明図

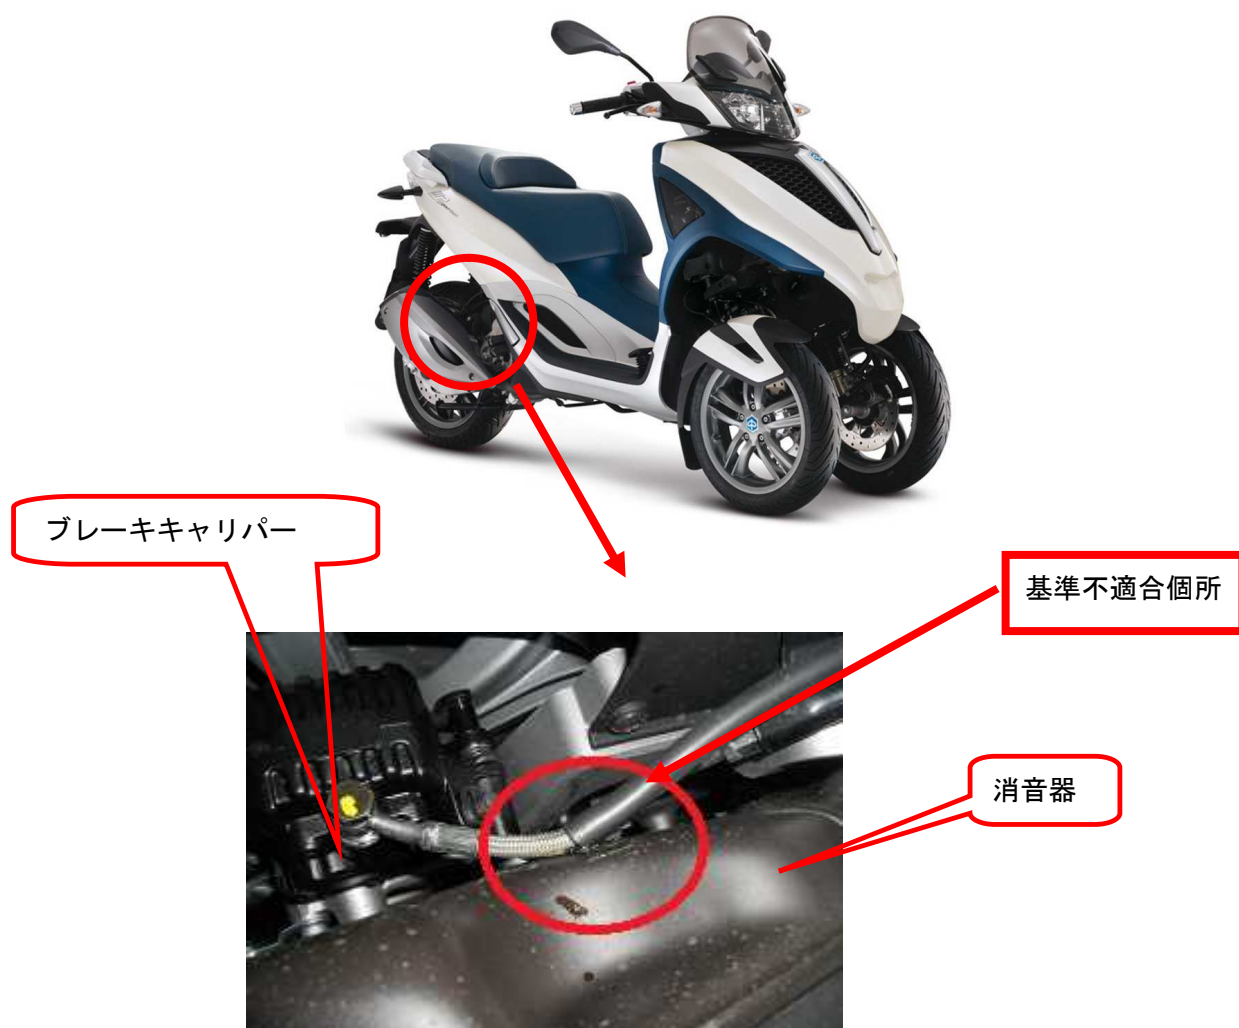
制動装置において、リヤブレーキホースの組付指示が不適切なため、当該ホースと消音器が接触しているものがある。そのため、消音器の熱によりホースの接触部が溶損し、ブレーキフルードが漏れ、最悪の場合、リヤブレーキが効かなくなるおそれがある。

全車両、リヤブレーキホースを点検し、正しく組み付けられていないものは正しい位置に調整する。  
なお、ホースが消音器に接触している場合は、ホースを新品に交換する。
