## 改善箇所説明図

### 【基準不適合の内容】

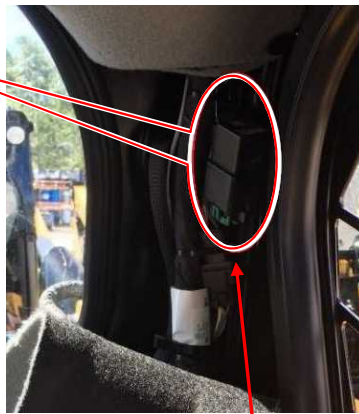
点滅回数制御部品

点滅回数を制御する部品の内部チップ選定時に、誤った性能のものを採用したため、保安基準に定める点灯回数より少なくなるものがある

ショベル・ローダの方向指示器において、方向指示器の点滅速度を制御する部品が不適切なため、点滅回数が保安基準第41条で定める点滅回数より少ないものがある。そのため、当該基準に適合しないおそれがある。

全車両、制御部品の製造年週を確認し、対象期間のものは良品と交換する。

識別：改善実施済み車については、キャブ後面ガラス左下、又は、左支柱下にNo.外-2506のステッカーを貼付する。
