## 改善箇所説明図

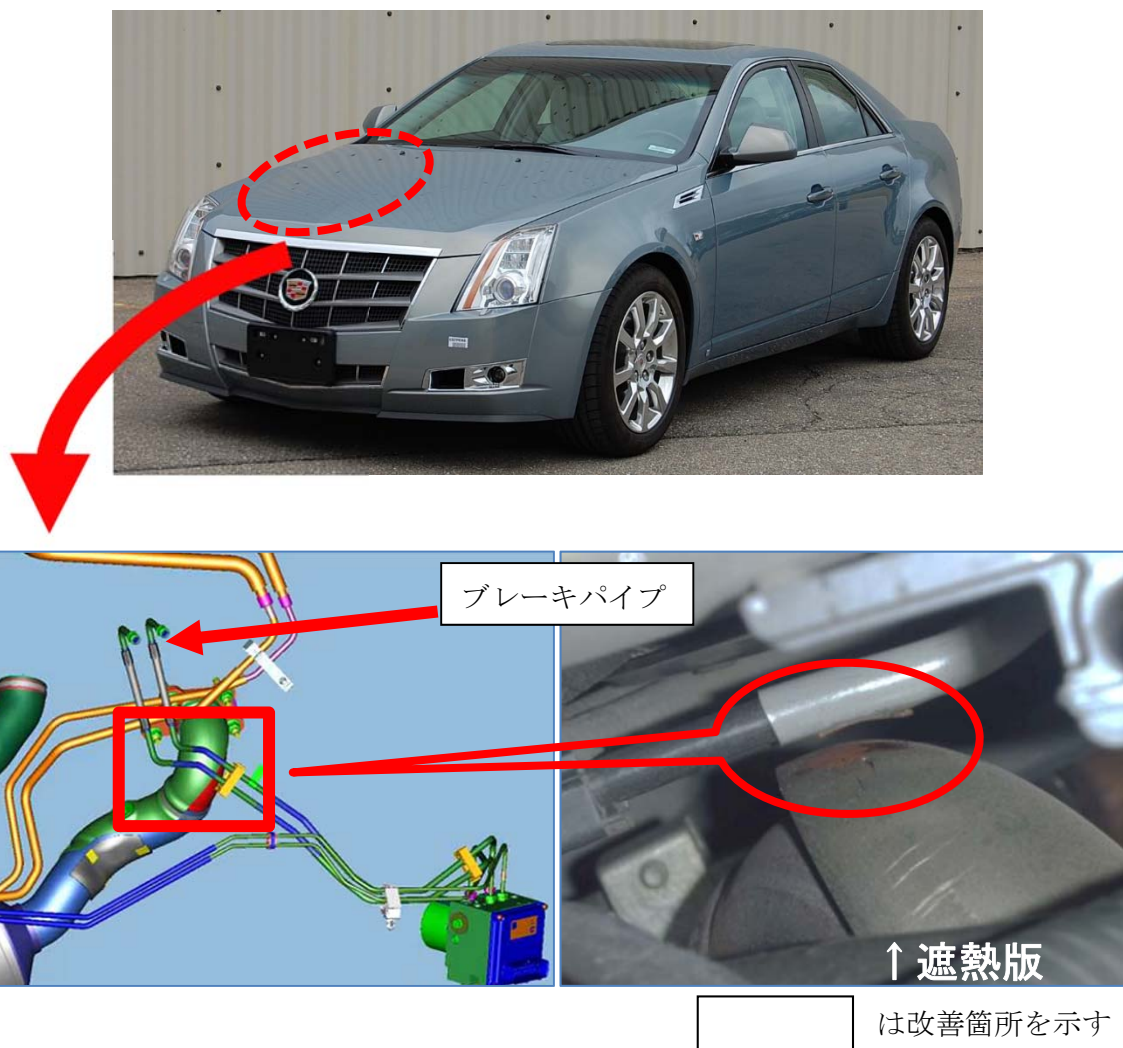
制動装置において、マスターシリンダからABSモジュレータバルブ間のブレーキパイプの配索が不適切なため、当該ブレーキパイプがエキゾーストマニホールドの遮熱板と接触していることがある。そのため、そのままの状態で使用を続けると、走行時の振動等によりブレーキパイプが損傷してブレーキ液が漏れ、警告灯が点灯し、最悪の場合、制動力が低下する。または、漏れたブレーキ液が高温の排気管等にかかり火災に至るおそれがある。

全車両、マスターシリンダからABSモジュレータバルブ間のブレーキパイプを対策品に交換する。

左ストラット部分に青色ペイントを塗布する。
