## 改善箇所説明図

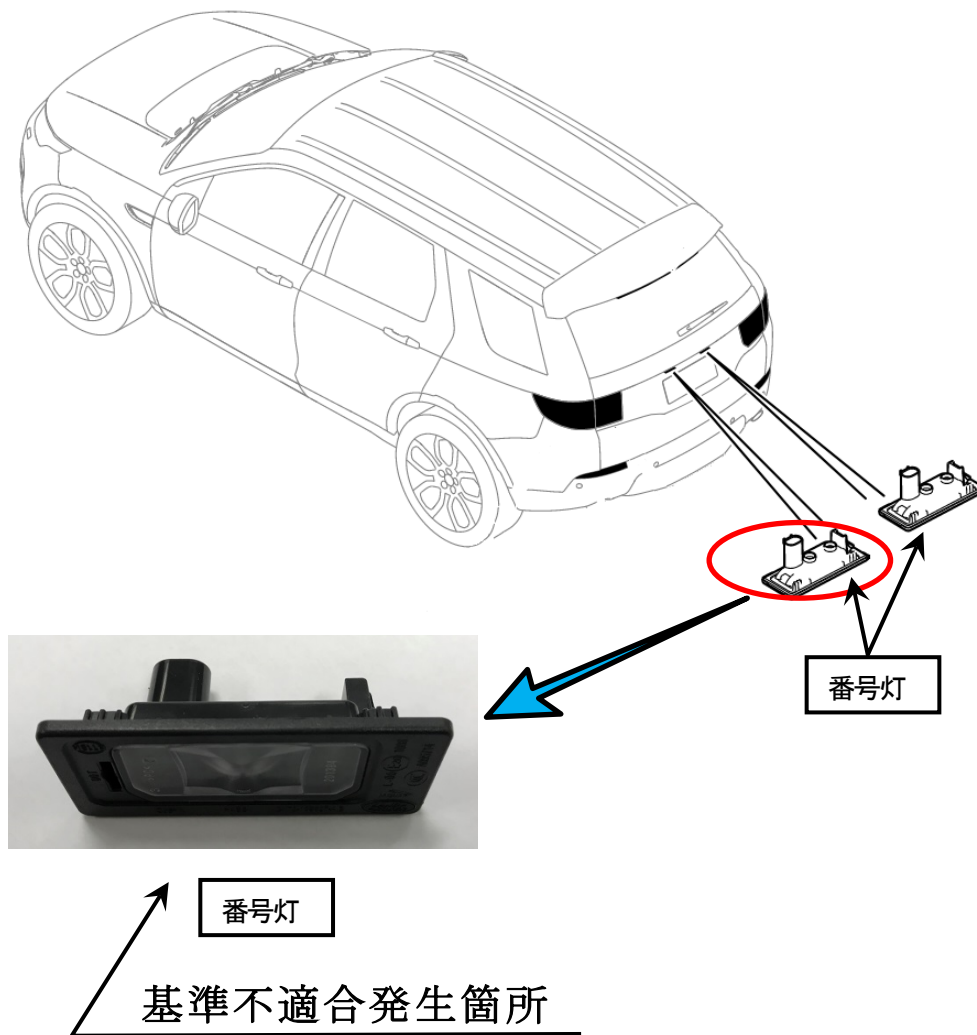
番号灯において、番号灯ケースの材料が不適切なため、ウォッシャー液等の洗浄剤により当該ケースが早期に劣化することがある。そのため、そのままの状態で使用を続けると、番号灯ケースの固定部が破損し、最悪の場合、番号灯が脱落するおそれがある。

注：  は交換部品を示す。

全車両、番号灯を対策品に交換する。

**識別：** 左リヤドアストライカー取付けボルト頭に白ペイントを塗布する。
