## 改善箇所説明図

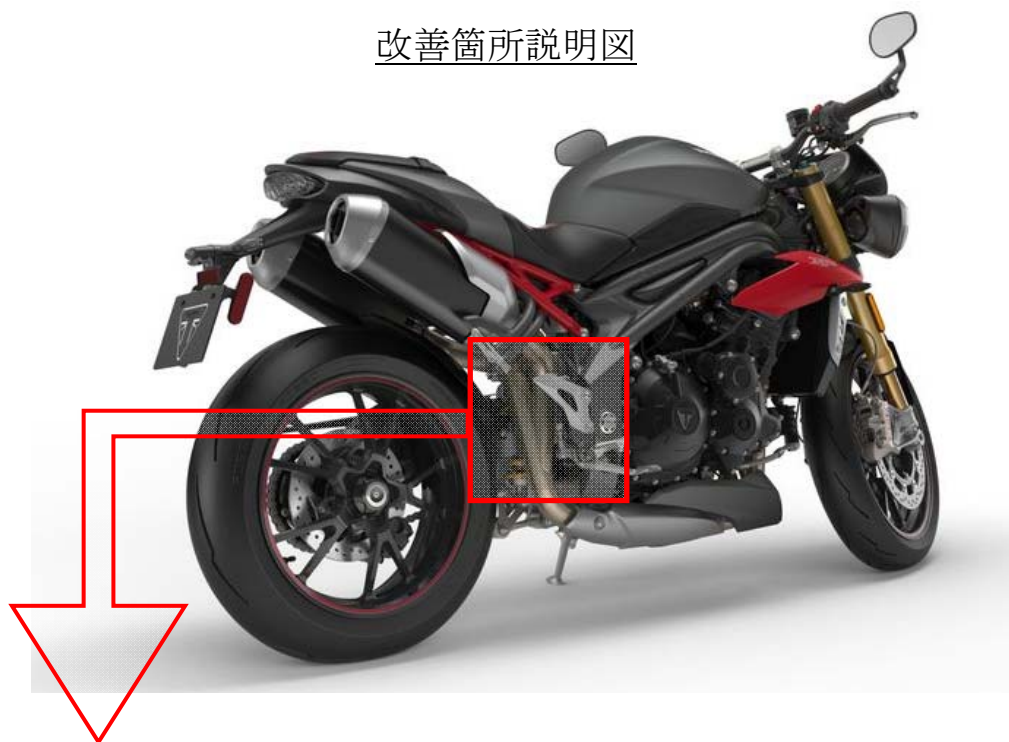
基準不適合発生箇所

電気装置において、レギュレーター配線の配索が不適切なため、当該配線がレギュレーターブラケットと接触しているものがある。そのため、走行振動等により被覆が損傷し、そのままの状態で使用を続けると、配線が短絡し、電源が断たれ、最悪の場合、走行中にエンジンが停止し、再始動できなくなるおそれがある。

全車両、レギュレーター配線を新品に交換し、当該配線の配索を変更する。

識別： 対策後は車台番号の末尾付近に白色のペイントマークを塗布する。
