# 改善箇所説明図

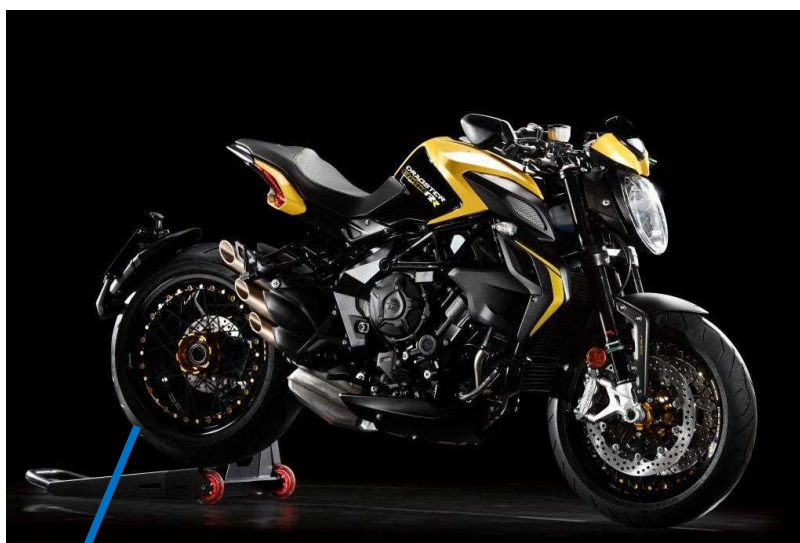
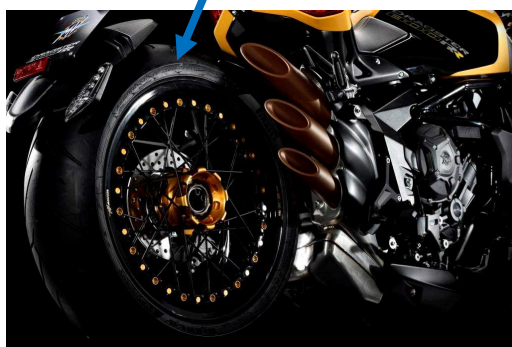
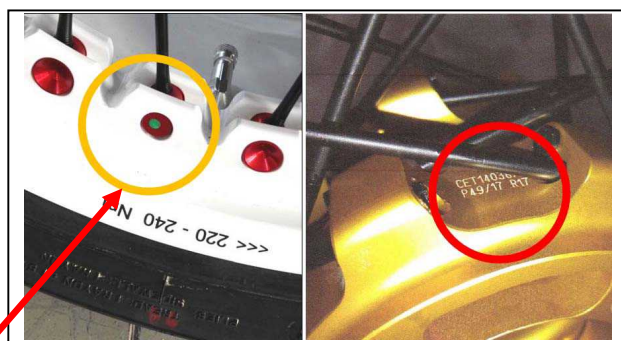
リヤホイール

基準不適合発生箇所

走行装置において、リヤホイールの製造が不適切なため、スポークの締結力が不足しているものがある。そのため、そのままの状態で使用を続けると、走行振動によりスポークが緩み、リヤホイールが振れ、最悪の場合、走行安定性を損なう恐れがある。

改善の内容： 全車両、リヤホイールを良品に交換する。

識別： 交換するリヤホイールには、エアバルブ口横のニップルに緑色のペイントを施し、識別する。
