## 改善箇所説明図

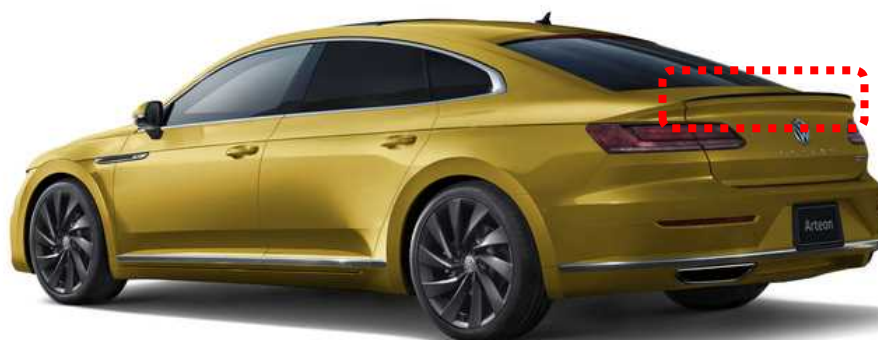
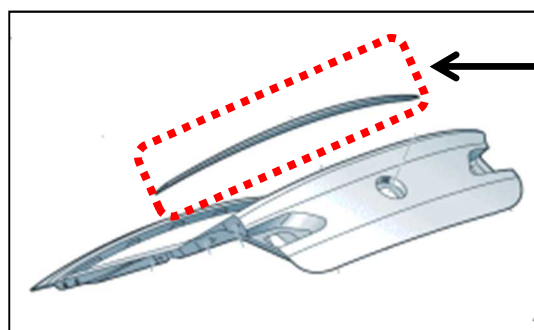
エアスポイラー

基準不適合箇所

は、交換する部品を示す

車体後部に取り付けられたエアスポイラーの製造が不適切なため、当該エアスポイラー表面と土台の接着力が不足しているものがある。そのため、そのままの状態で使用を続けると、走行時の風圧によりエアスポイラー表面が脱落し、最悪の場合、他の交通の妨げとなるおそれがある。

全車両、エアスポイラーを良品に交換する。

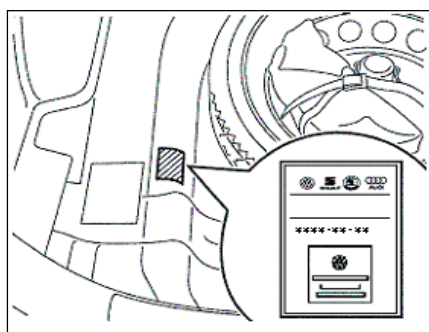
識別：キャンペーンステッカーに「66J6、日付（西暦・月・日の順）ワークショップスタンプ」を記入し、スペアタイヤ収納部左側面に貼りつける。
