## 改善箇所説明図

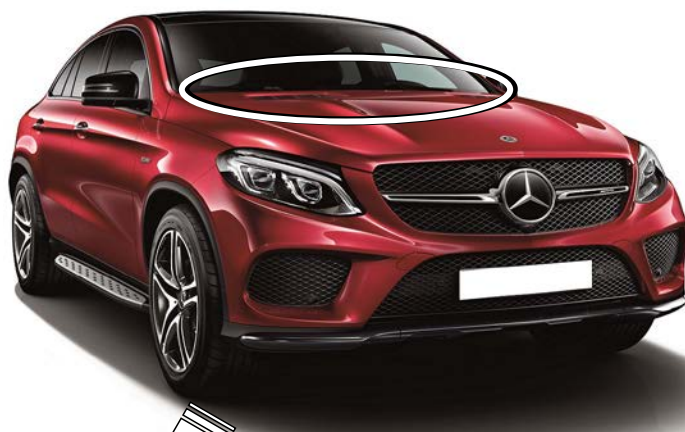
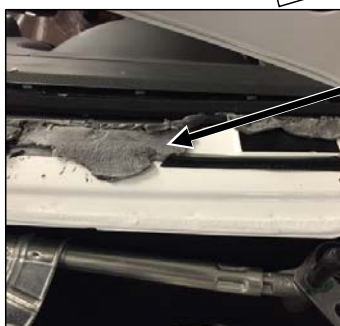
### 基準不適合箇所

インシュレーション

注 :  は、不具合部位を示す

バルクヘッドにおいて、バルクヘッドインシュレーションの寸法が不適切なため、インシュレーションがフロントガラス下部と重なり接着されているものがある。そのため、フロントガラスの接着不良となり、助手席用エアバッグが作動すると、フロントガラスがエアバッグの展開を支えられず、助手席用エアバッグの乗員保護性能を低下させ、最悪の場合、乗員が過度の障害を負うおそれがある。

全車両、バルクヘッドインシュレーションを確認し、不適切な寸法のものは、適切な寸法に切除して、フロントガラスを新品に交換する。

識別: 車台番号の付近に黄色ペイントを塗布する。
