## 改善箇所説明図

### 不具合の内容

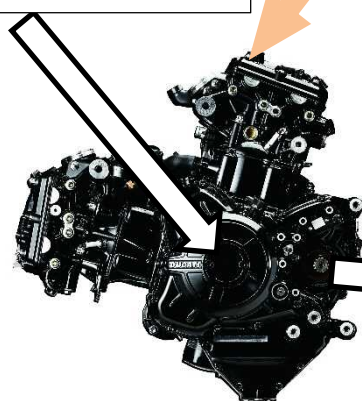
基準不適合発生箇所  
(スタータクラッチ)

エンジン始動装置において、フライホイールに装着されたスタータクラッチケーシングの強度が不足しているため、始動を繰り返し行くと当該ケーシングが破損し、最悪の場合、エンジンが始動しなくなるおそれがある。

全車両、スタータクラッチを対策品に交換する。

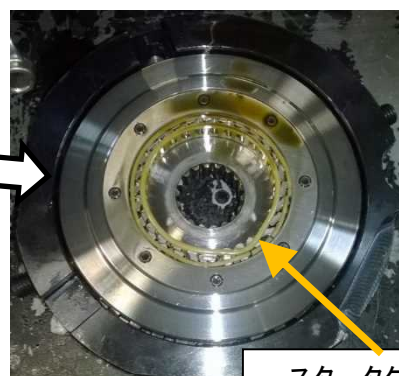
不具合品

スタータクラッチ

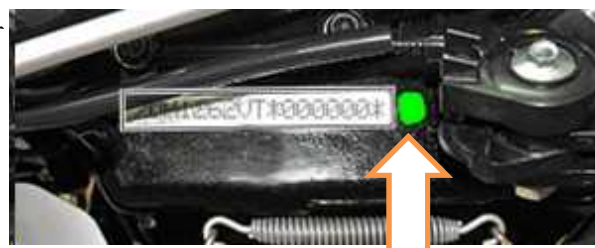
### 識別

原動機番号の右横に緑色のペイントを施す
