# 改善箇所説明図

## 基準不適合発生箇所

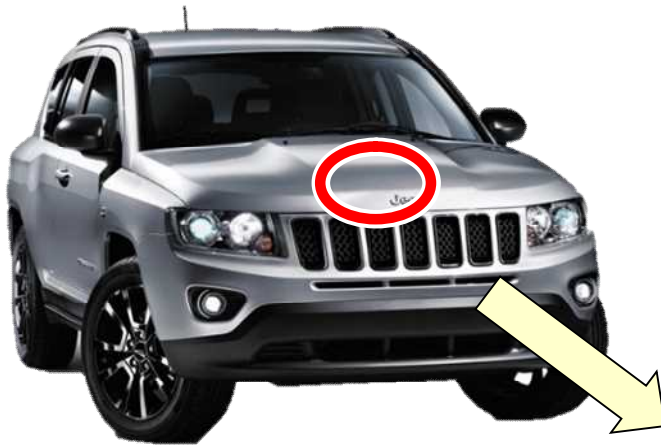
エンジンのクランク／カムシャフトセンサー配線の端子部の製造が不適切なため、端子部の接続不良となることがある。そのため、エンジンからの情報が正しく伝達されず、警告灯が点灯し、最悪の場合、走行中エンジンが停止するおそれがある。

全車両、クランク／カムシャフトセンサー配線を良品に交換する。

: 交換部品を示す

識別 : 助手席側ドアロックストライカー下部固定ボルト頭部に黄色ペイントを塗布する。
