## 改善箇所説明図

### 基準不適合箇所

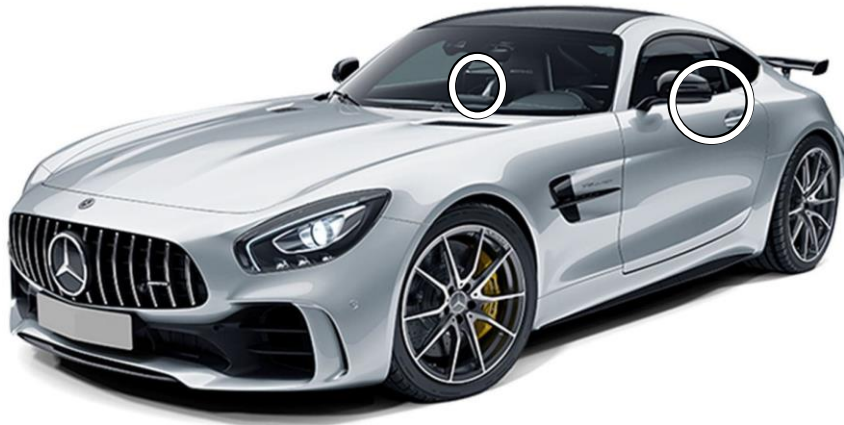
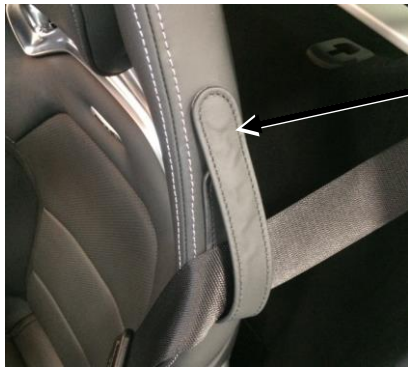
シートベルトガイドループ

シートベルトのガイドループにおいて、設計が不適切なためシートベルトがガイドループに引っ掛かり、シートベルトに緩みが生じることがある。そのため、乗員の拘束機能が損なわれ、衝突時に乗員を拘束できず、最悪の場合、乗員が過度の傷害を負うおそれがある。

全車両、シートベルトの引っ掛かりが生じないようにするためのプロテクタをガイドループに追加する。

識別：車台番号の付近に黄色ペイントを塗布する。
