# 改善箇所説明図

## 不具合の状況

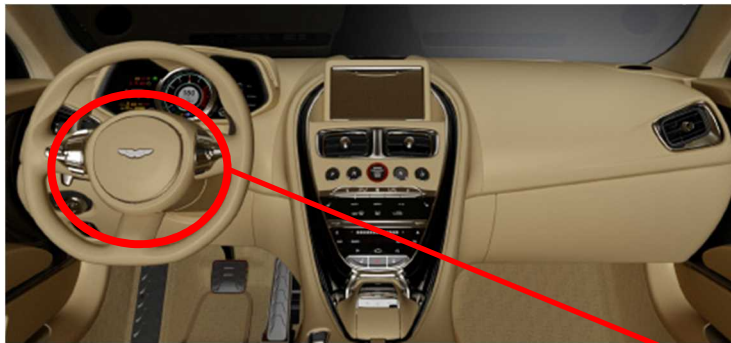
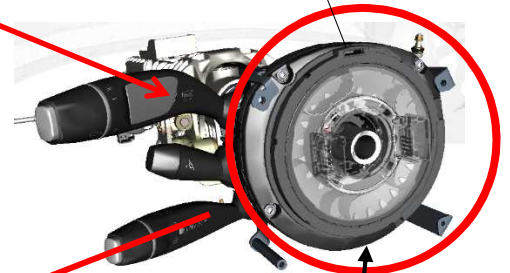
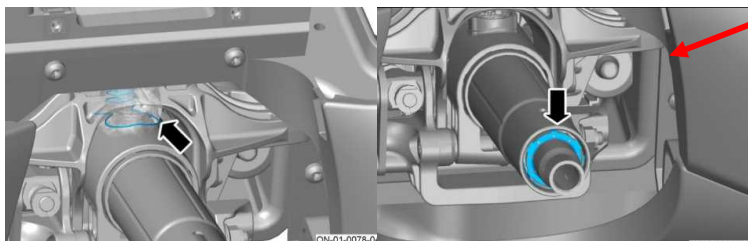
ステアリングコラムモジュール

基準不適合箇所

静電気放電用配線

注: □内は追加部品を示す

ステアリングコラムモジュール内の静電気放電用配線の組み付けが不適切なため、ハンドル操作を行った際に可動範囲を超え、当該配線が断線するものがある。また、ステアリングコラムモジュールとカバーとの隙間の設計が不適切なため、異物が侵入し、静電気放電用配線が断線するものがある。そのため、エアバッグの警告灯が点灯し、最悪の場合、帯電した静電気が放電されず意図せずエアバッグが展開するおそれがある。

全車両、新たに静電気放電用配線を追加装着する。

識別: 改善後、ステアリングコラム下側通気ダクト固定用ボルトに白色ペイントでマークする
