## 改善箇所説明図

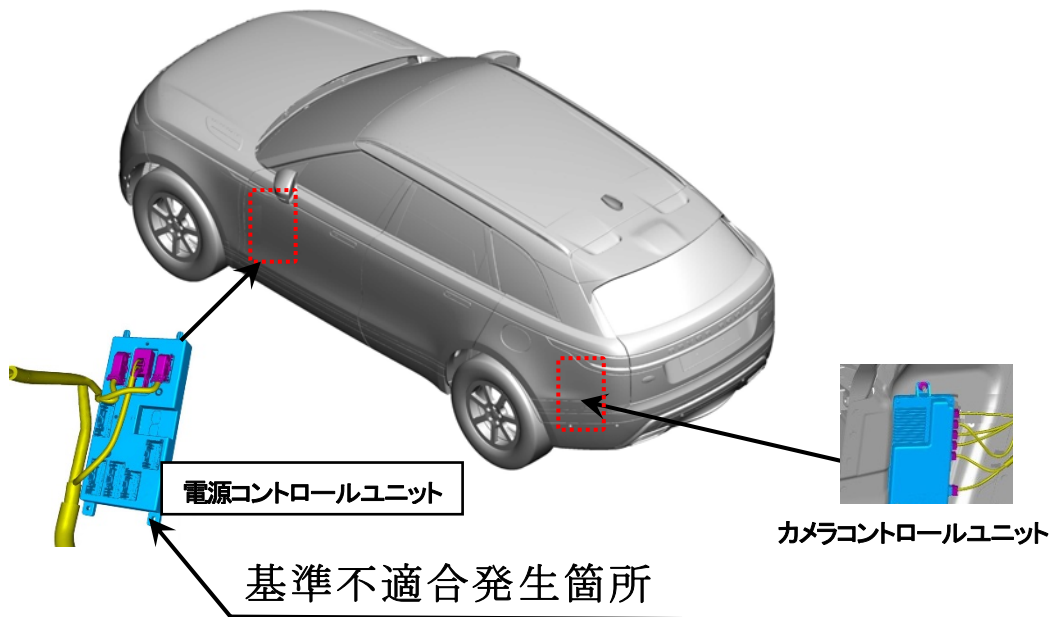
直前直左カメラの画像表示装置において、カメラコントロールユニットを最新プログラムに更新したものについて、電源コントロールユニットプログラムとの互換性が不適切なため、ギア位置をDレンジにした際に、車両の画像が表示しなくなる。そのため、直前直左の視界が確保できなくなる。

は対策を行う部品を示す。

全車両、電源コントロールユニットのカメラの切り替え設定プログラムを対策したものに変更する。

ギヤシフトをDに入れて直前直左画像が表示することで識別出来る。
