## 改善箇所説明図

### 不具合の内容

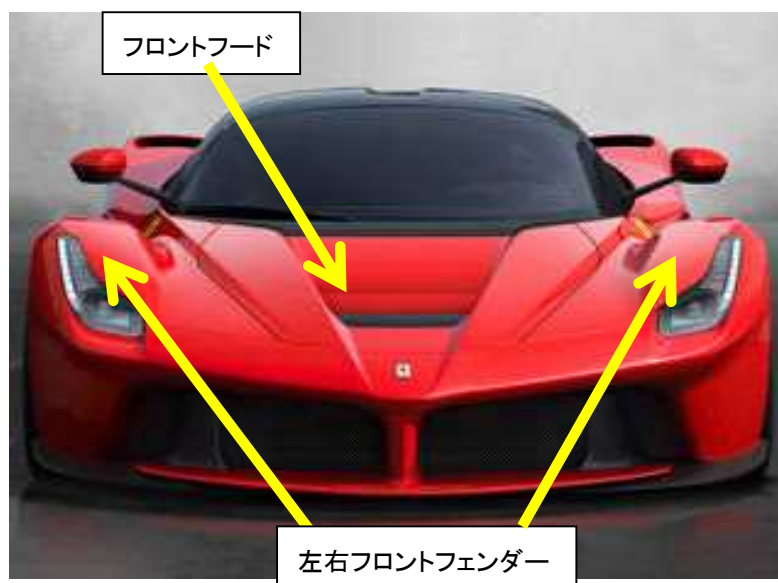
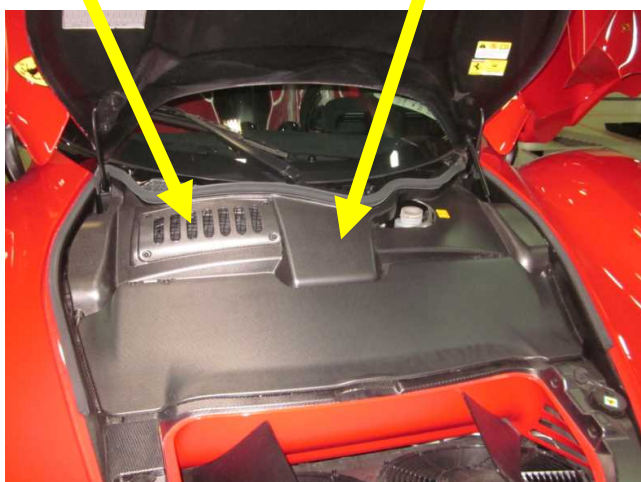
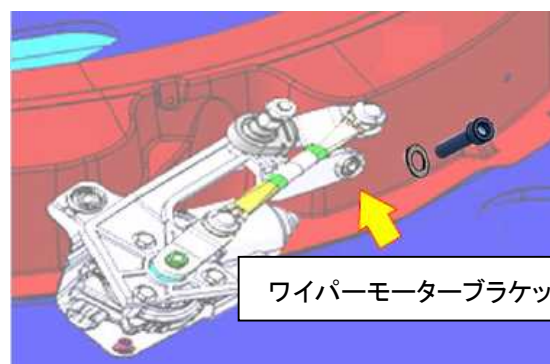
エアークンテーク

アンダーフロントウインドシールドトレイ

車両前部のフロントフードなどの構造装置について、製造時に誤った部品を使用して組み立てたため、車両前面が歩行者に衝突した際に、歩行者の頭部に過度な傷害を与えるおそれがある。

全車両、フロントフード、左右フロントフェンダー及びワイパーモーターブラケットを正規品に加工するとともに、アンダーフロントウインドシールドトレイ及びエアークンテークを良品に交換する。

注意:  は加工、もしくは交換部品を表す。

識別: 改善済車両には車台番号打刻の右側に黄色ペイントを塗布する。
