## 改善箇所説明図

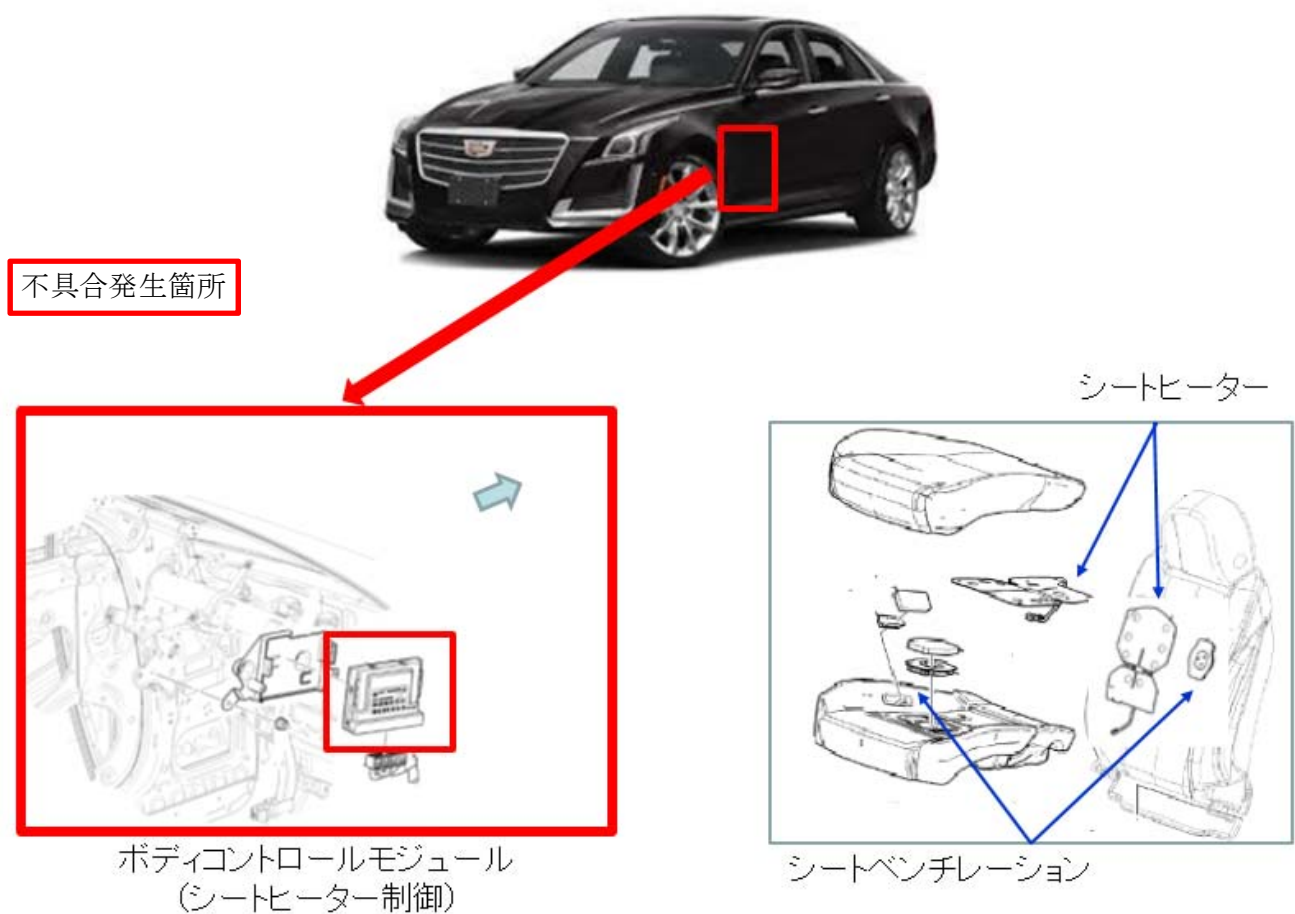
運転者席及び助手席において、シートヒーターを制御するボディコントロールモジュールのプログラムが不適切なため、リモートキーでエンジンを始動させた際に連動して作動するシートヒーターが、一定の時間で停止しないことがある。そのため、シートヒーターが加熱し続け、シート表皮が溶損し、最悪の場合、発煙するおそれがある。

全車両、ボディコントロールモジュールのプログラムを対策プログラムに書き換える。

ブレース取付けボルトに白ペイントを塗布する。
