## 改善箇所説明図③ レゾネーター

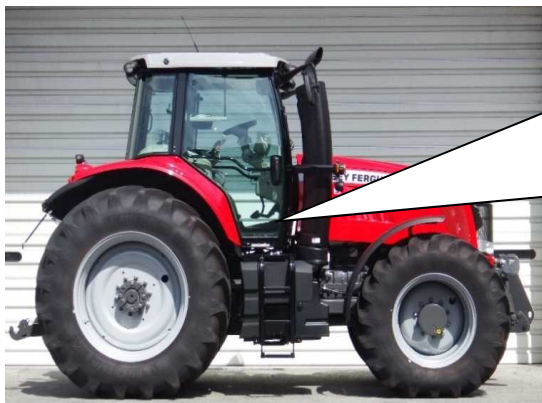
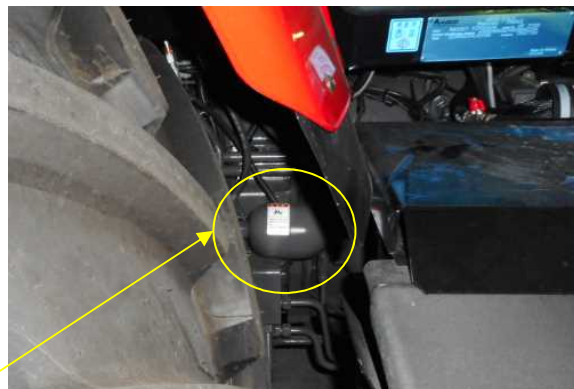
レゾネーター

不良部品

③油圧装置のレゾネーターの厚みが不適切なため、油圧に対する耐久性が不足するものがある。そのため、当該レゾネーターに亀裂が入り、最悪の場合、作動油が漏れ、油圧装置が作動不能になるおそれがある。

供給業者を変更し、厚みが増加して  
耐久性が向上した。

③全車両、レゾネーターを対策品に交換する。
