## 改善箇所説明図

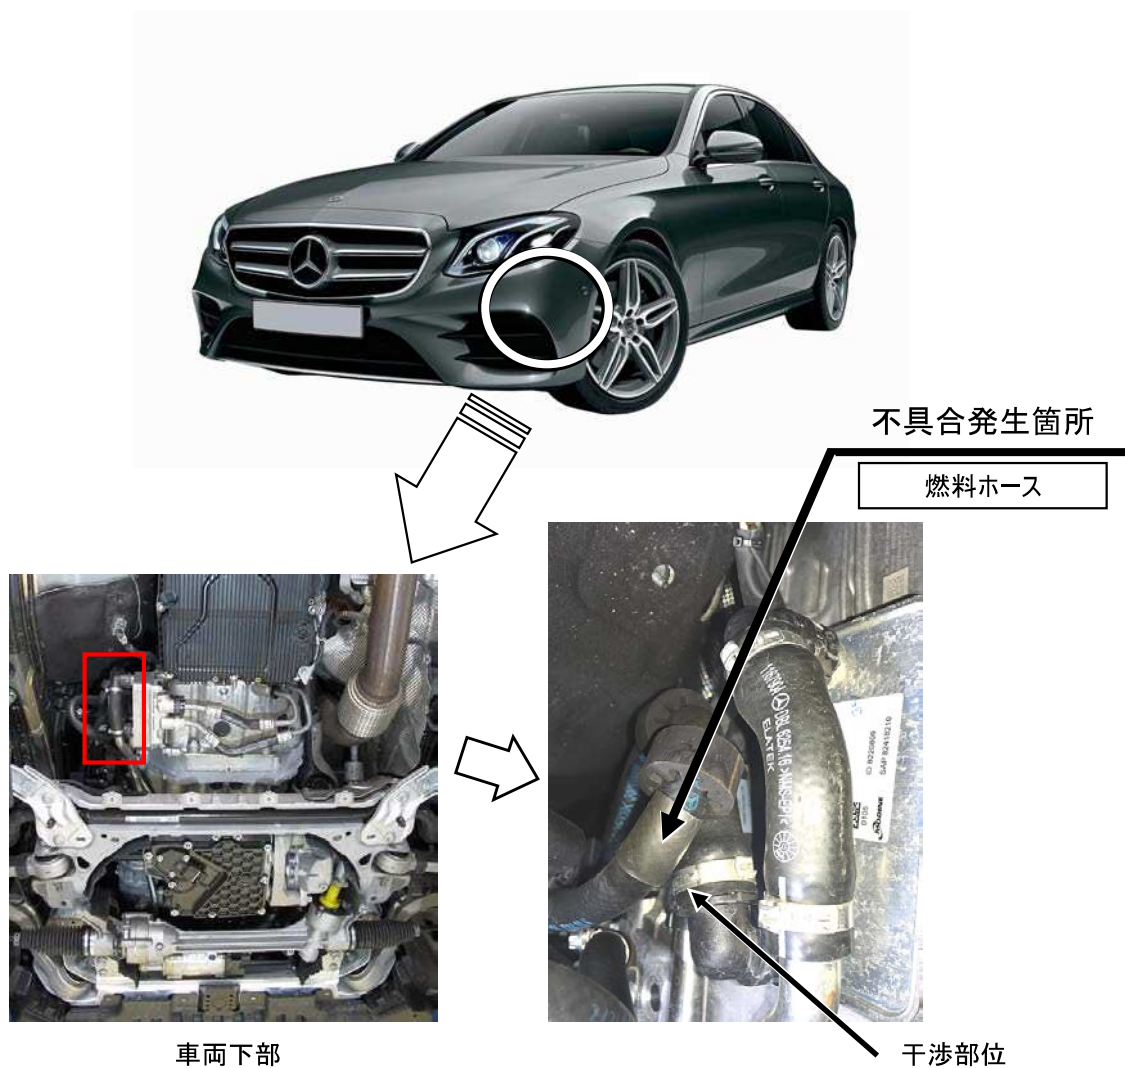
注： ☐ は干渉の有無を点検し、干渉がある場合は適切な配策へ修正、損傷している場合は新品に交換する部品を示す

ディーゼルエンジンの燃料ホースにおいて、組み付け指示が不適切なため、他の部品と干渉するものがある。そのため、走行振動等により燃料ホースの表皮が摩耗して穴が空き、燃料漏れが発生し、最悪の場合、燃料供給が不足し走行中にエンジnstールが発生するおそれがある。

全車両、燃料ホースの干渉の有無を点検し、干渉がある場合は適切な配策へ修正する。なお、燃料ホースが損傷している場合は、燃料ホースを新品に交換する。

識別：車台番号の付近に黄色ペイントを塗布する
